**Installatore di pannelli solari sfonda  
lucernario e si ferisce gravemente**

Tragica caduta: durante l'installazione di alcuni pannelli solari Jonas F. (32)\* sfonda il lucernario di un capannone industriale, precipitando da un'altezza di otto metri prima di schiantarsi al suolo. Sopravvive quasi per miracolo.

# Indagine sull'infortunio condotta dalla Suva

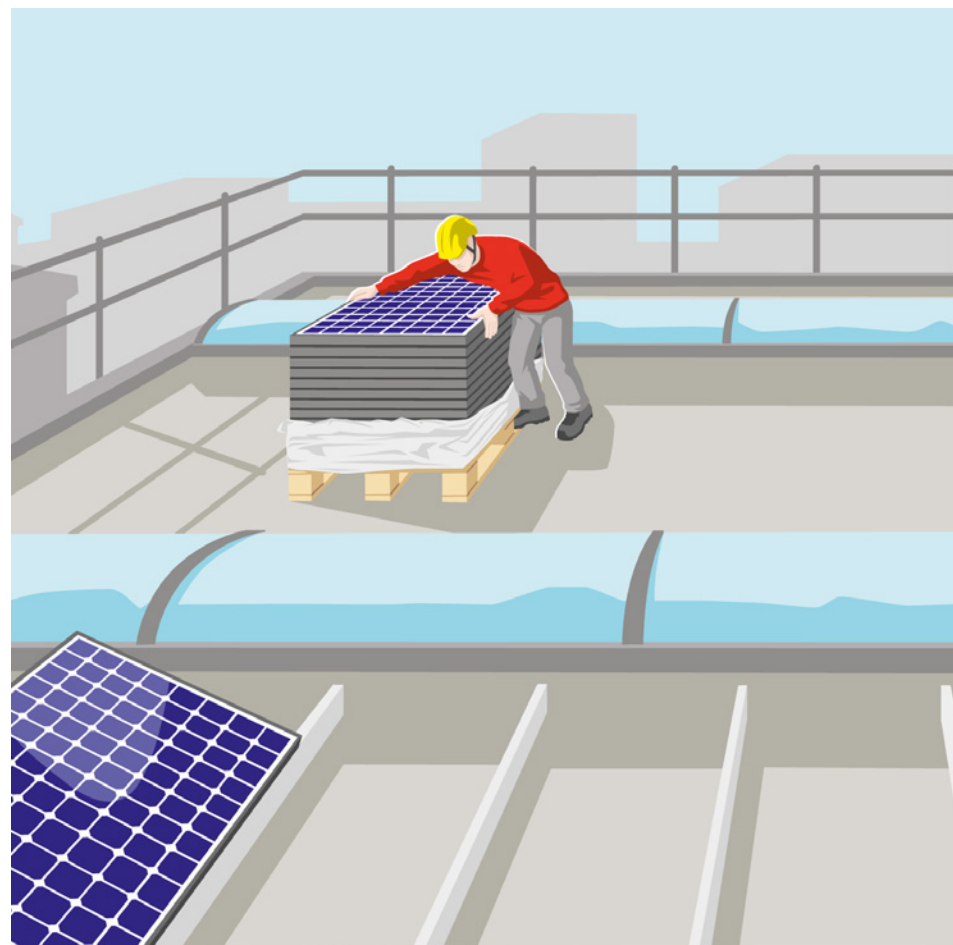
Jonas F. prende uno dei pannelli dall'imballaggio e attraversa il lucernario a banda, facendo attenzione a camminare solo sulle barre metalliche ai lati del lucernario non resistente alla rottura.

Accidentalmente mette un piede sulla superficie in plastica che si spezza.

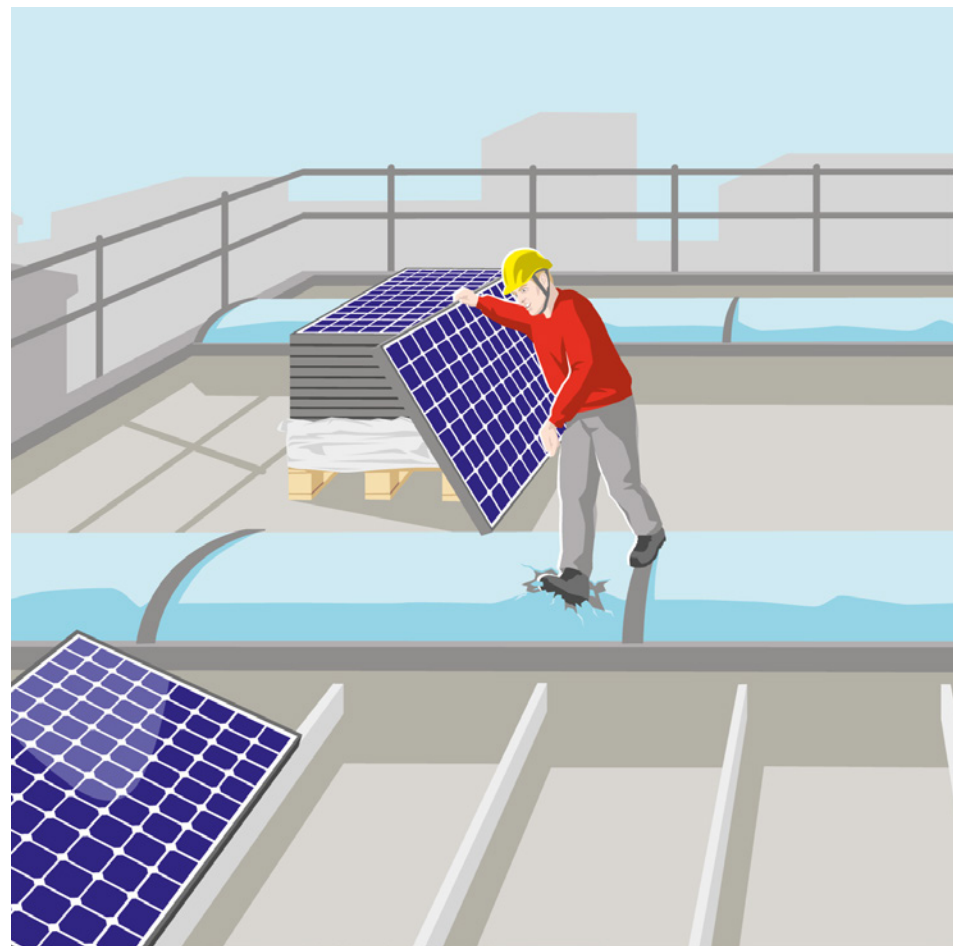
- Jonas F. sfonda il lucernario e dopo un volo di otto metri finisce a terra.
- Nella collisione riporta gravi lesioni alla testa e alla schiena.
- Jonas F. sopravvive all'impatto. Tuttavia, le lesioni riportate sono gravi e l'operaio diventa paraplegico. Dopo vari interventi chirurgici, un lungo periodo di ricovero in ospedale e di riabilitazione in clinica lotta per tornare ad avere una vita normale ma, purtroppo, è costretto per sempre ad avere bisogno di assistenza.
- Viene aperta un'inchiesta penale nei confronti del caposquadra Stefan D. e del titolare dell'azienda Albert K.

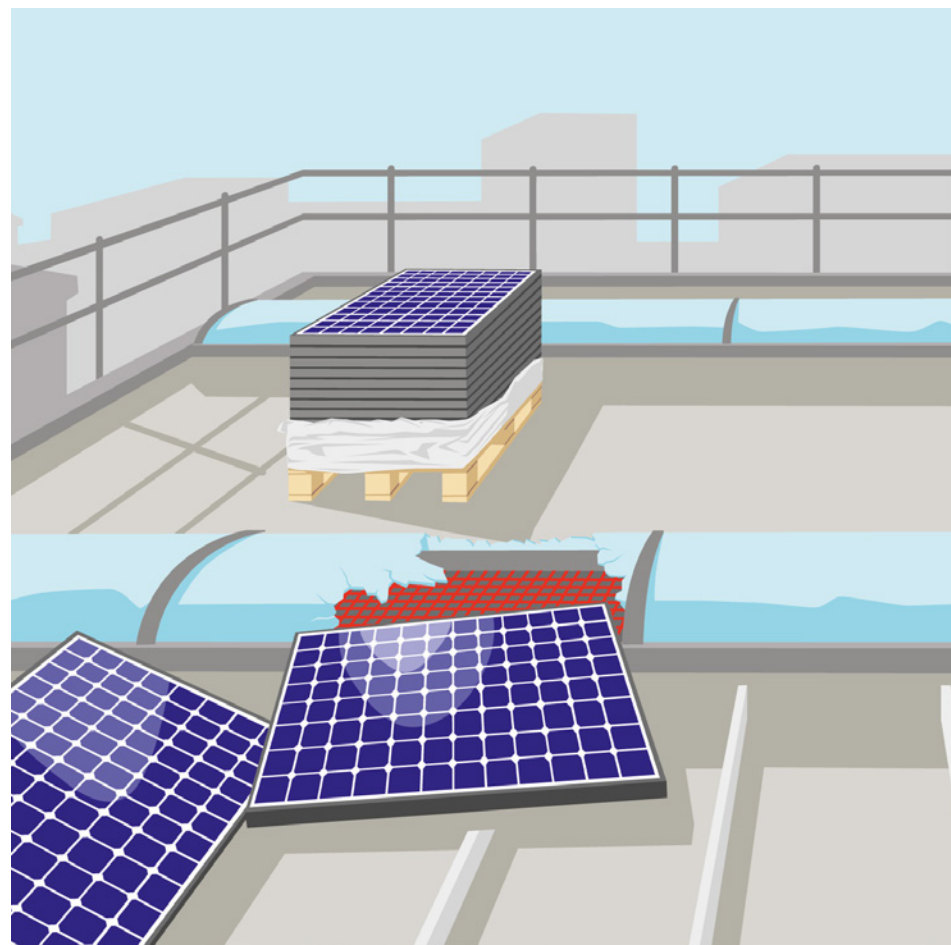
1. Il lucernario non è resistente alla rottura e non è protetto da un dispositivo di protezione collettiva permanente.

I lucernari in materiale plastico non devono mai essere considerati resistenti alla rottura e devono essere sempre protetti, per esempio da una griglia, se accessibili alle persone.

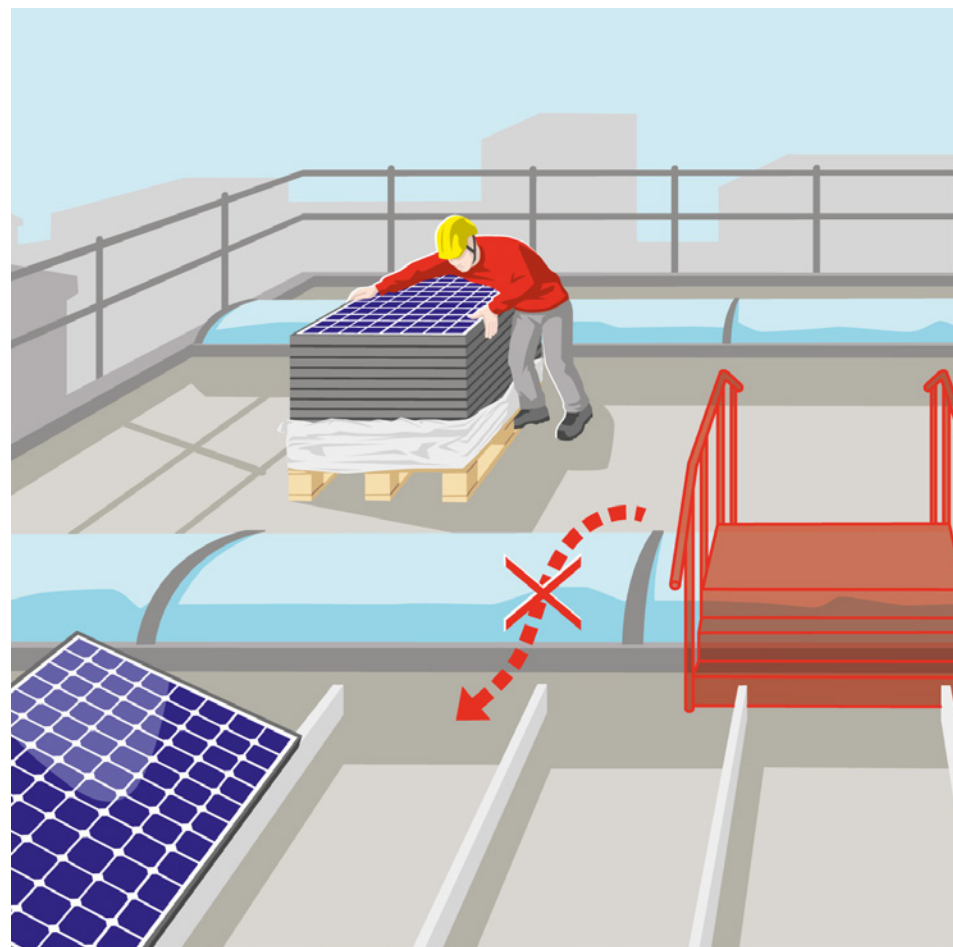
2. Per motivi di spazio i pannelli devono essere deposti dalla gru sull'altro lato del lucernario a banda e poi trasportati a mano dagli installatori.

Manca quindi un percorso sicuro sul lucernario non resistente alla rottura. Gli operai avrebbero dovuto realizzare, per esempio, una passerella sopraelevata.

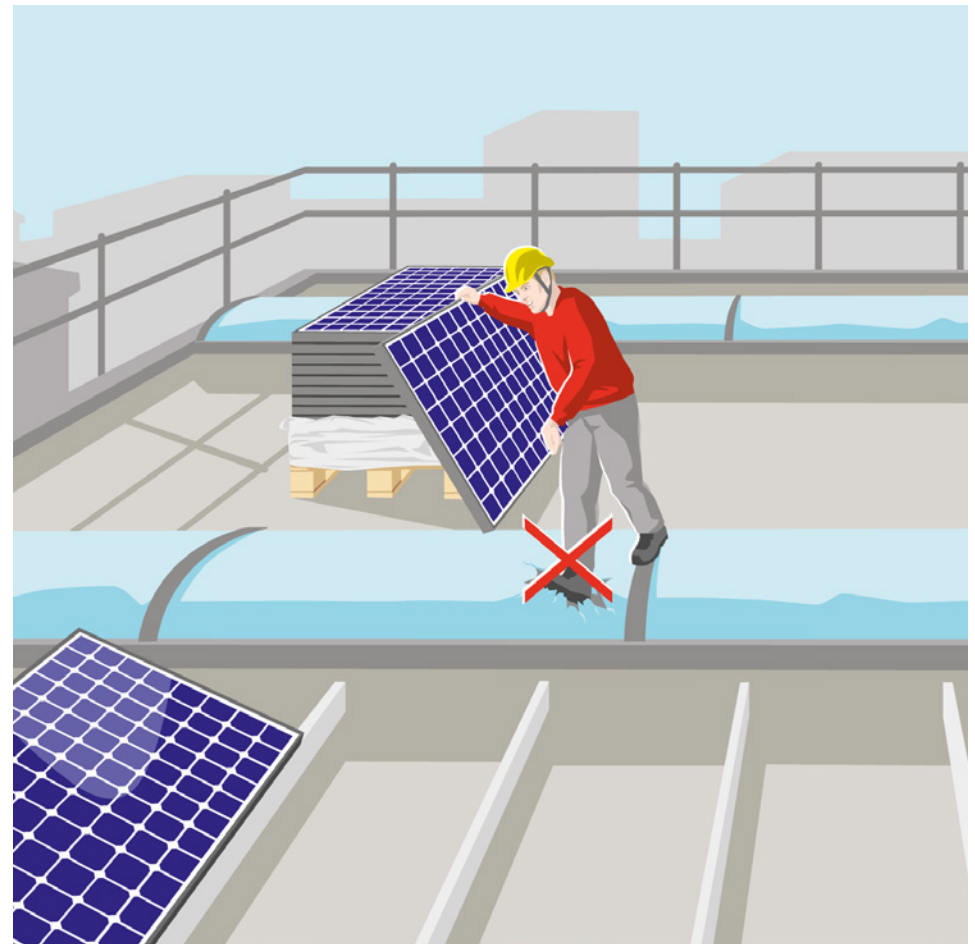
3. Attraversando il lucernario, Jonas F. mette il piede in fallo e finisce sulla superficie in polycarbonato accanto alla barra di metallo.

La squadra di montaggio non avrebbe mai dovuto lavorare vicino al lucernario non sicuro. Il datore di lavoro e il superiore avrebbero dovuto definire e applicare le misure di protezione necessarie. La tragedia è successa perché nessuno ha detto **STOP**.
