Chute de 21 m dans une gaine technique

Grave chute sur un chantier: Ernesto C. (32 ans)* se retrouve, pour une raison indéterminée, dans une gaine technique et tombe à travers deux éléments coupe-feu non résistants à la rupture.

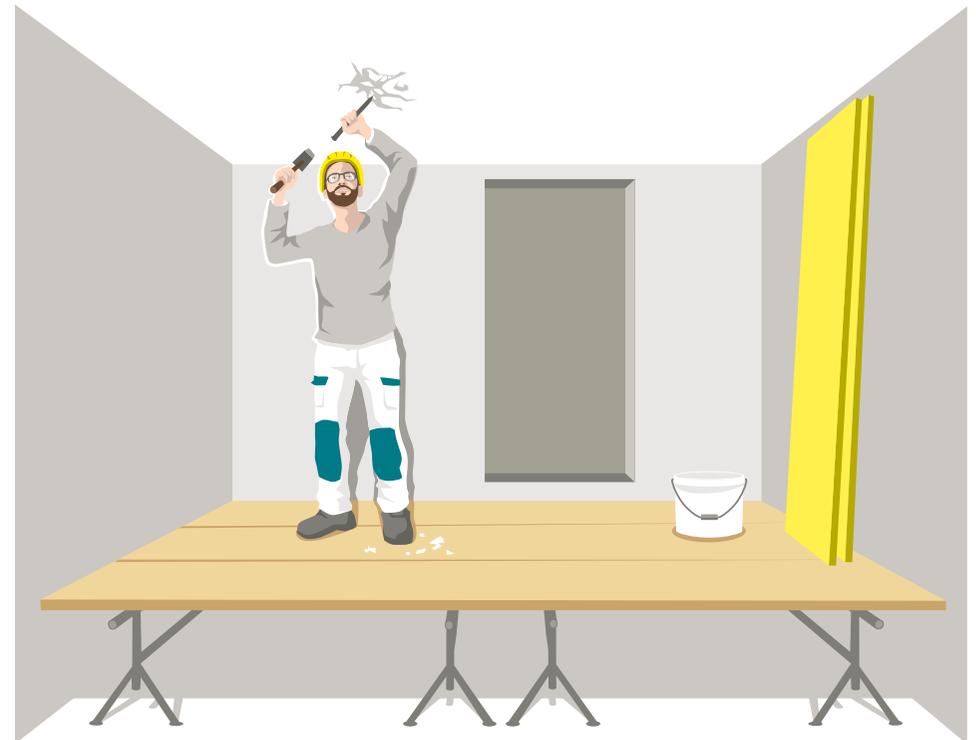
Ernesto C. est chargé de supprimer au marteau des bavures de béton au plafond du 4^e étage d'un bâtiment en construction.

Il travaille sur une plateforme de travail près d'une ouverture dans un mur. Les panneaux de coffrage qui condamnaient l'ouverture ont été enlevés afin de permettre d'enduire son pourtour.

Par la suite, ils n'ont pas été remis en place. L'ouverture dans le mur donne accès à une gaine technique.

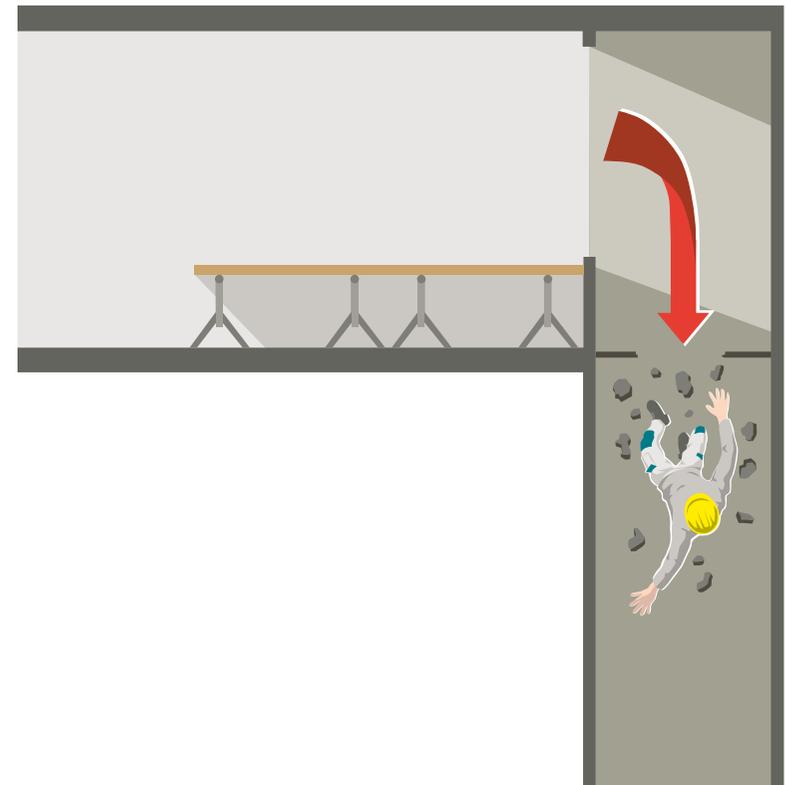
Pour une raison inconnue, il se retrouve dans la gaine technique et marche sur un élément coupe-feu. Cet élément n'étant pas résistant à la rupture, Ernesto C. fait une chute de 21 m et traverse un deuxième élément coupe-feu.

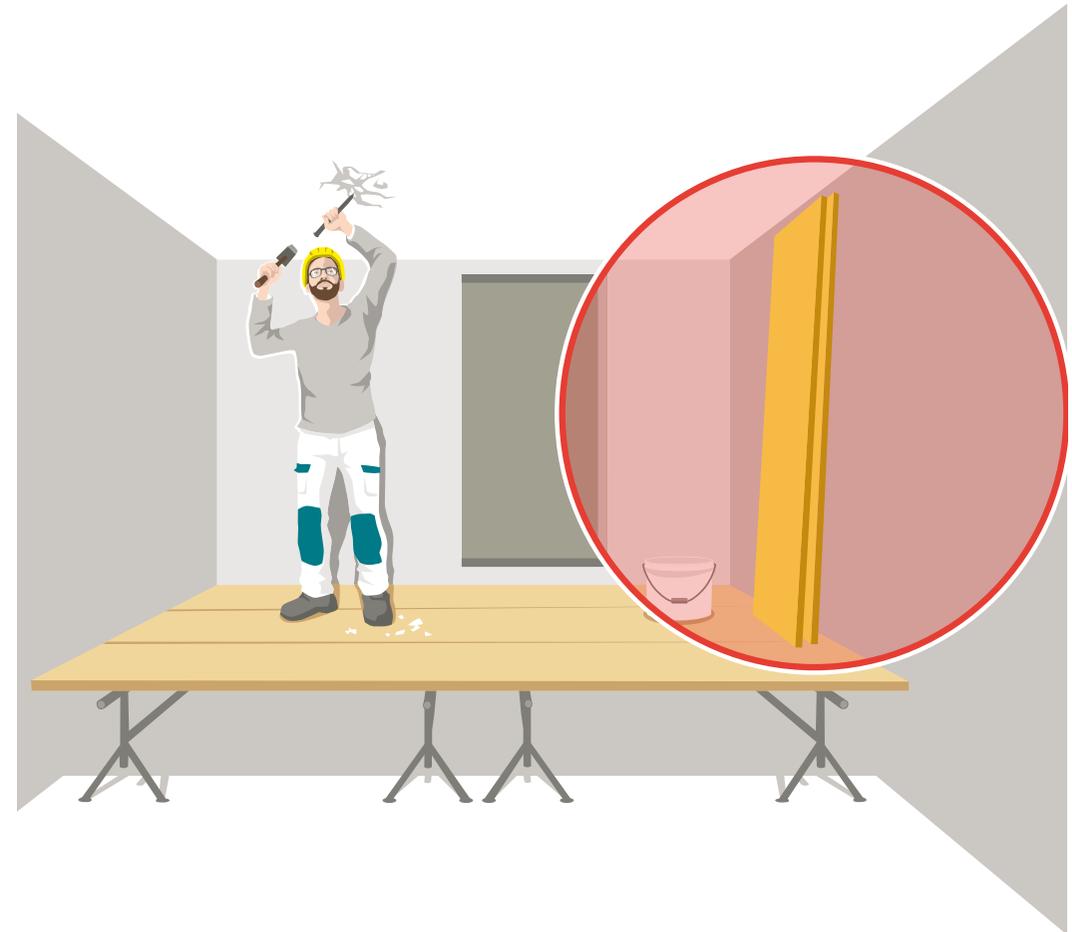
1. Les panneaux recouvrant l'ouverture dans le mur ont été enlevés avant le début des travaux.

Dans cette situation, toutes les personnes présentes auraient dû dire STOP.

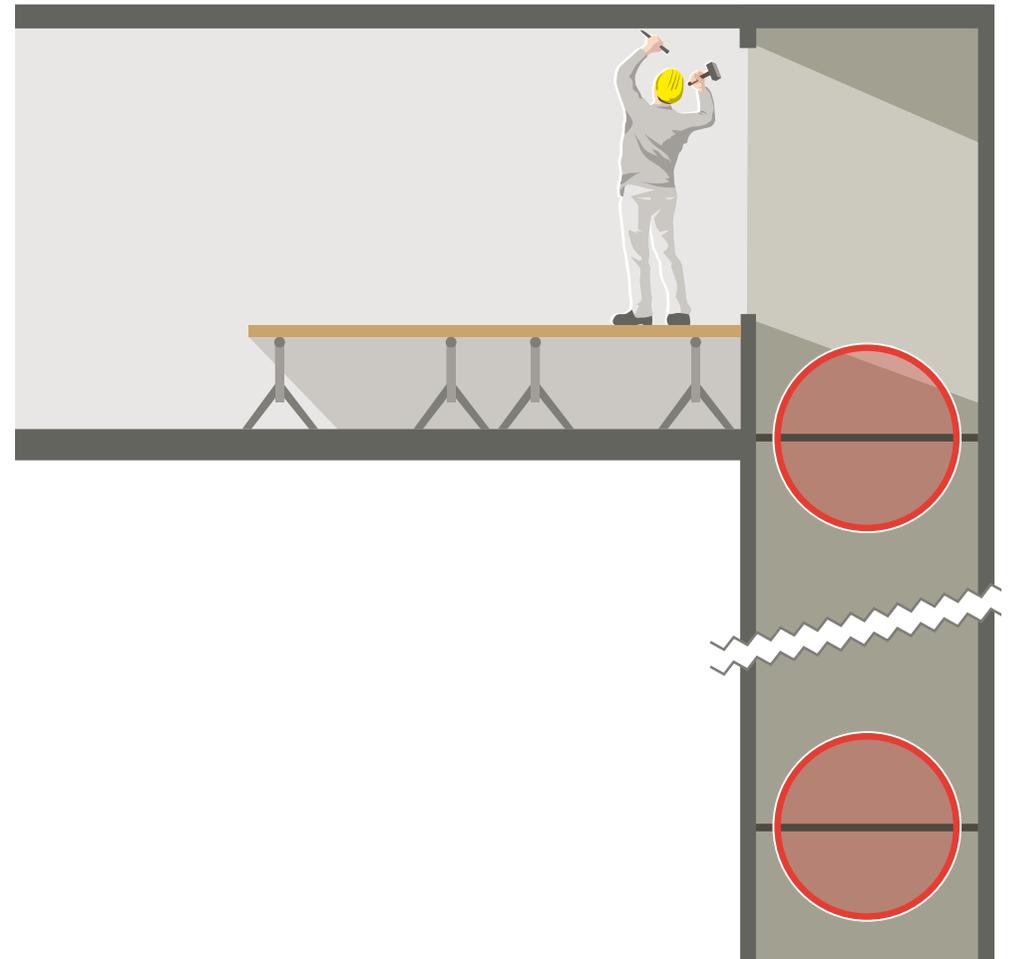
2. Ernesto C. travaille à proximité d'une zone à risque de chute non sécurisée.

L'enquête qui a été réalisée après l'accident n'a pas permis de savoir pourquoi la victime s'est retrouvée dans la gaine technique.

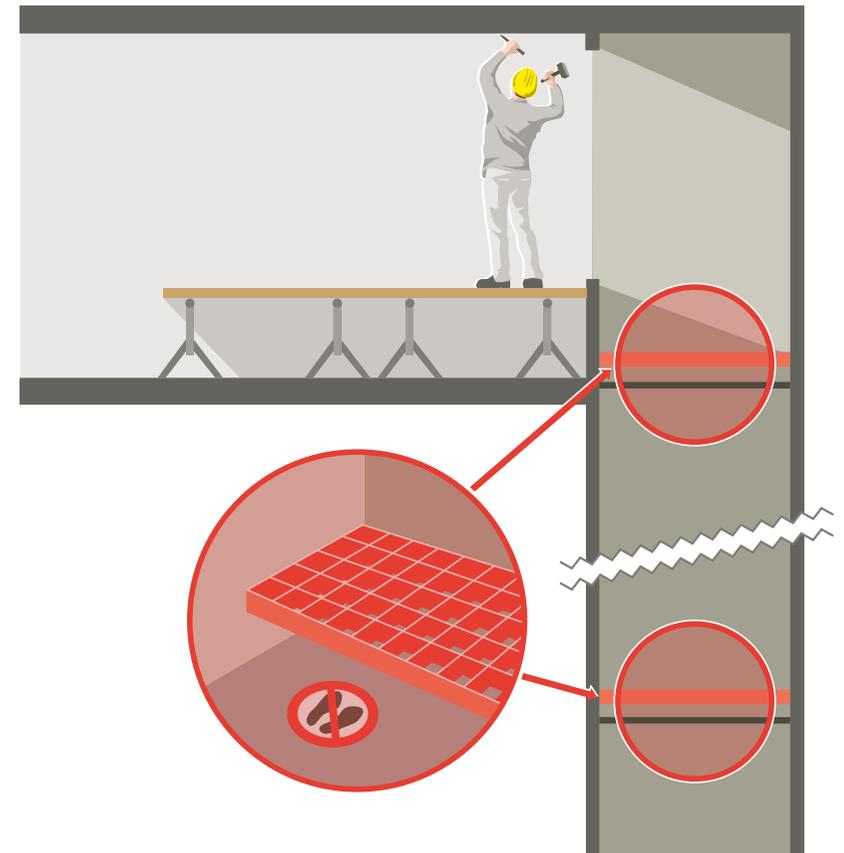
3. La gaine technique est équipée de deux éléments coupe-feu horizontaux. Aucun n'est renforcé au moyen d'une protection résistante à la rupture (caillebotis, barres métalliques ou tôles striées).

Ces deux éléments coupe-feu peuvent être confondus avec des planchers intermédiaires solides.
