**Junger Temporärarbeiter
durchs Dach gestürzt**

Kevin A. (25)* deckt zusammen mit einem Kollegen das Dach einer Scheune mit Wellplatten aus Faserzement.

Plötzlich bricht eine Wellplatte ein. Kevin stürzt 6,5 Meter tief ins Gebäudeinnere und erleidet schwerste Verletzungen.

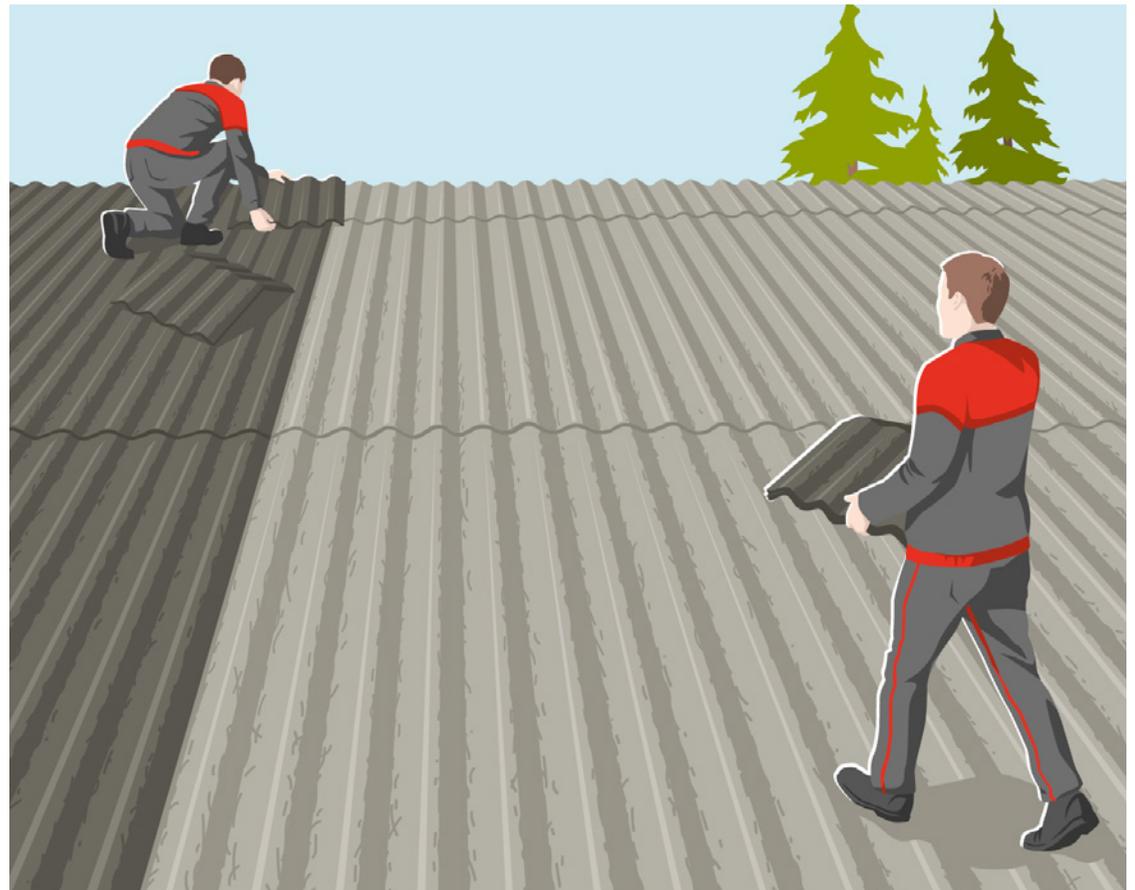
Am Unfalltag montiert Massimo die Firstkappen (Abschlusssteile). Kevin trägt diese zum First hinauf. Dazu wählt er den direkten Weg über den alten Teil des Scheunendachs.

Neuer Anbau

Alter Teil

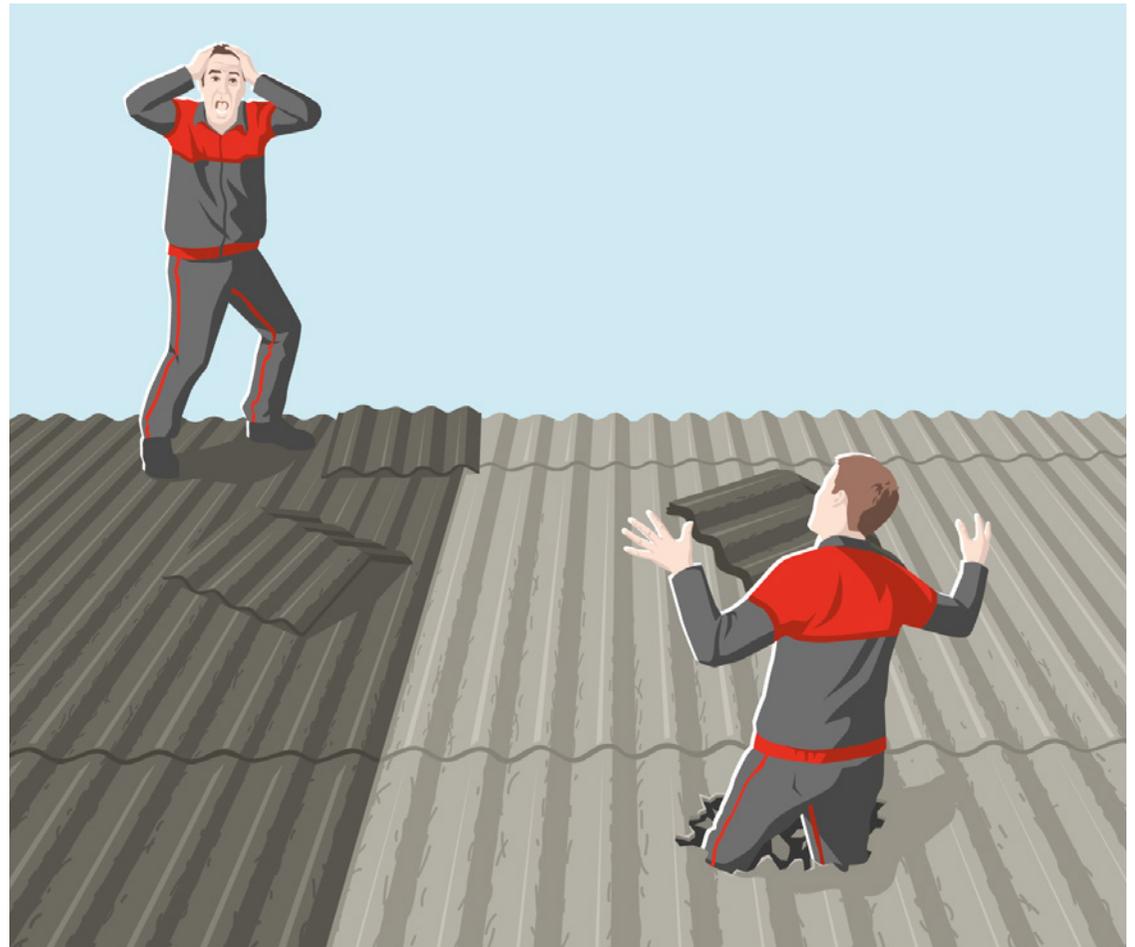
Plötzlich bricht eine spröde Faserzement-Wellplatte des alten Scheunendachs entzwei. Kevin stürzt durchs Dach hindurch ins Gebäudeinnere und fällt in die Tiefe.

Reglos bleibt er am Boden liegen.

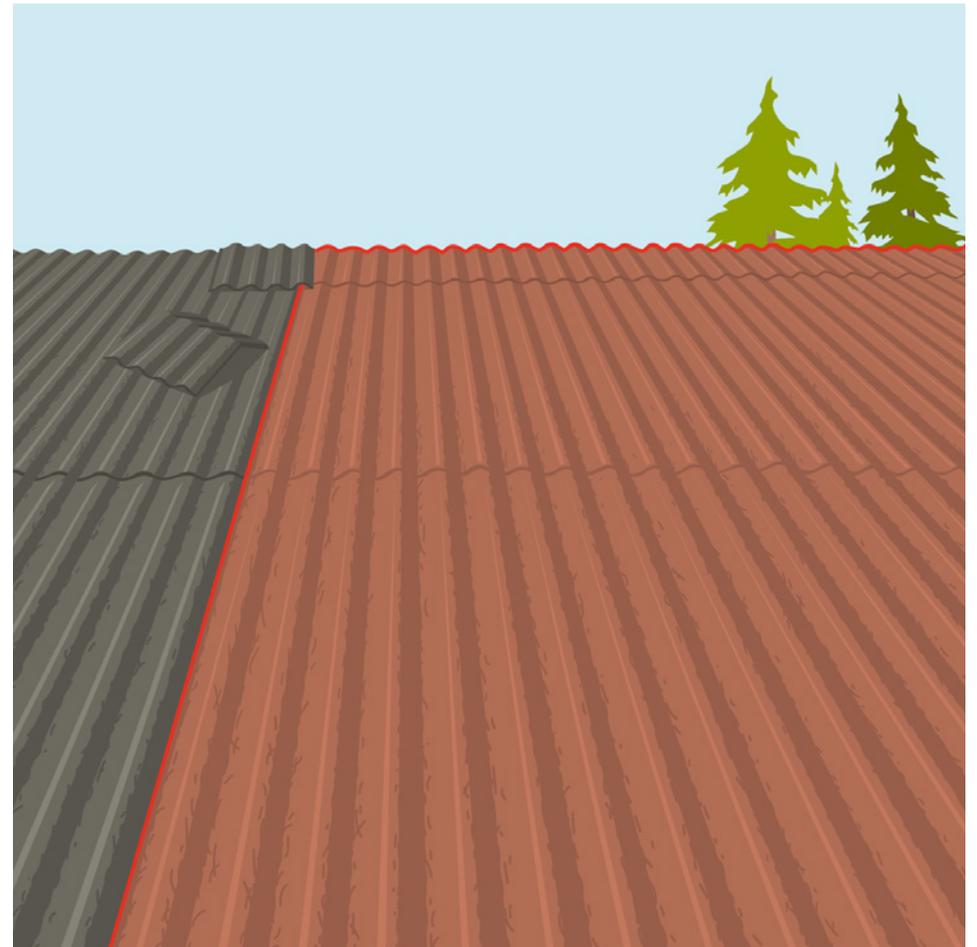
1. Kevin A. hat ohne Absturzsicherung ein nicht durchbruchsisicheres Dach betreten. Er selbst und seine Vorgesetzten haben die Gefahr nicht erkannt oder das hohe Risiko unterschätzt.

In dieser Situation hätten alle Beteiligten sofort STOPP sagen müssen.

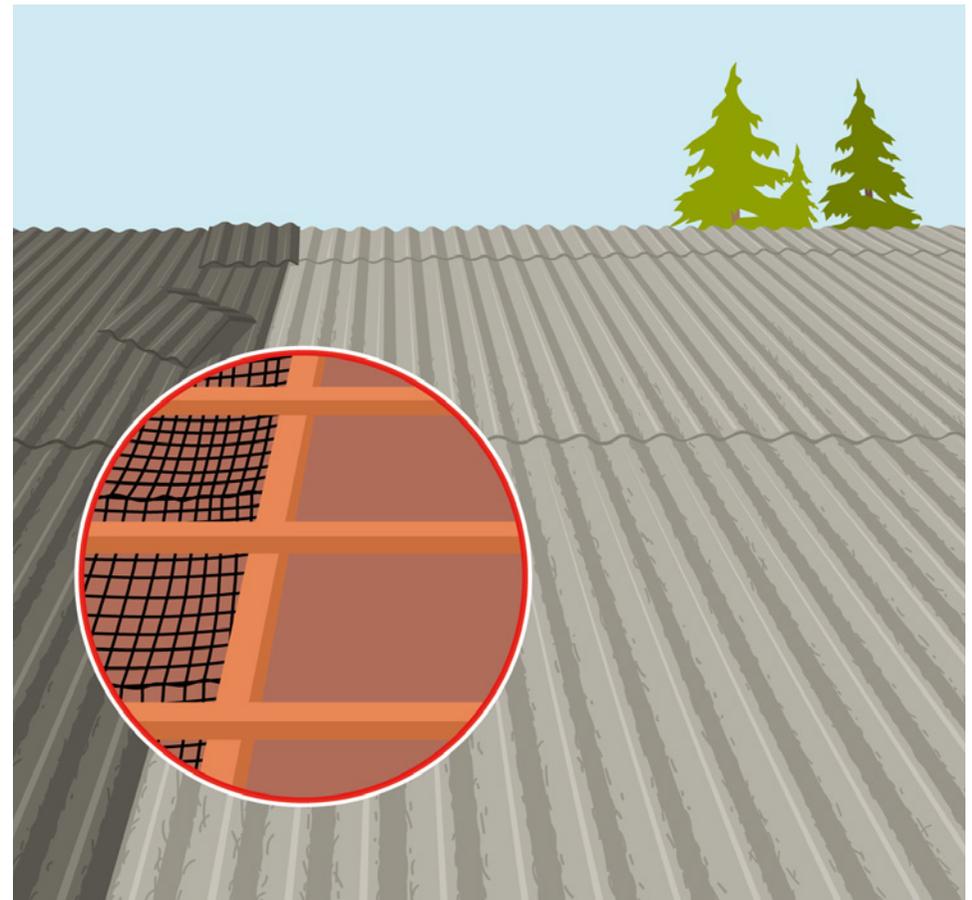
2. Die Schutzvorkehrungen waren unvollständig.

Unter der Tragkonstruktion des neuen Scheunendachs wurde vorschriftsgemäss ein Auffangnetz montiert. Leider unterliessen es die Dachdecker, auch das alte Scheunendach zu sichern.

Auffangnetz unter dem neuen Teil des Scheunendachs

Sie hätten das alte Dach zumindest klar sichtbar absperren müssen (Abschrankung).

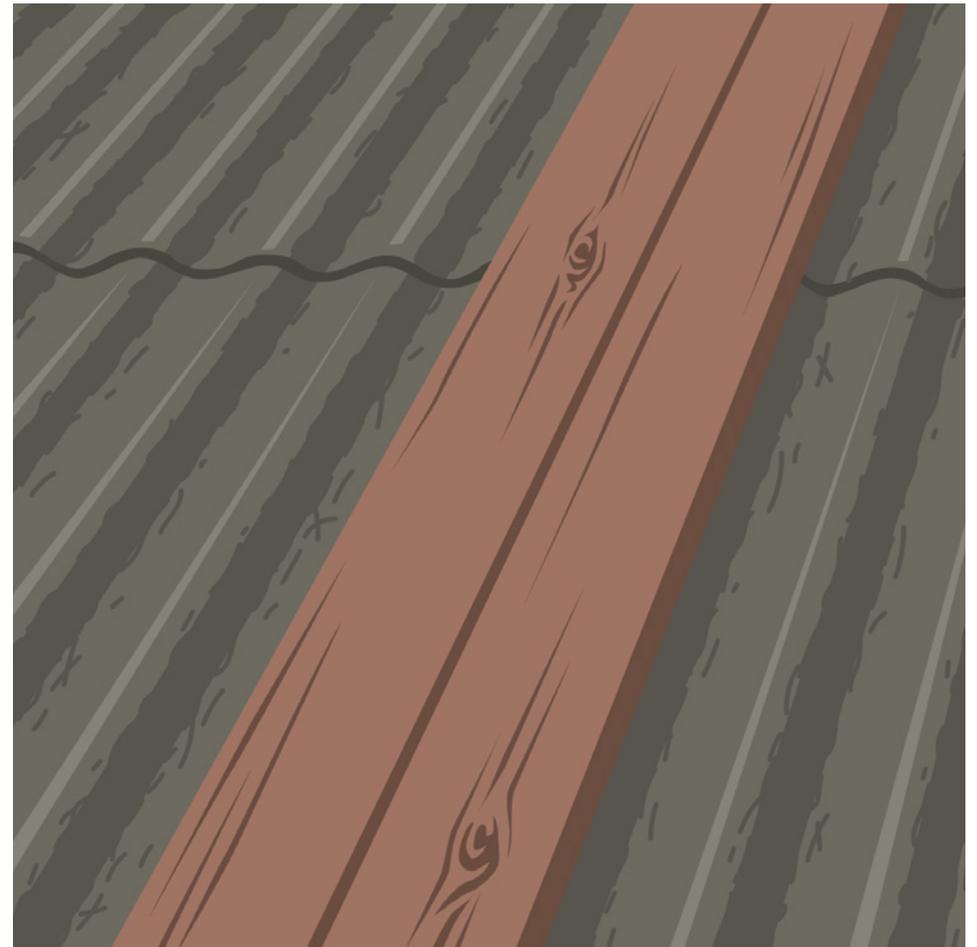
3. Auf dem ganzen Dach fehlten Laufstege!

Im Betrieb gab es keine klaren Arbeitsanweisungen für das Arbeiten auf nicht durchbruchssicheren Dachflächen oder im Bereich solcher Flächen.

Deshalb wurden bei der AVOR die Massnahmen für das Sichern des alten Scheunendachs und die Laufstege «vergessen».

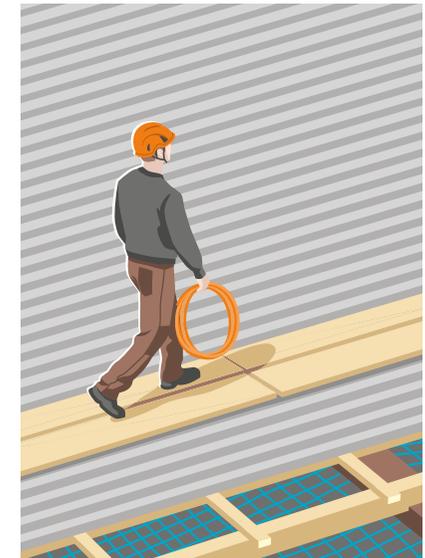
5 Wir arbeiten nur auf durchbruch sicheren Dachflächen.

Auf Dachflächen, die nicht uneingeschränkt durchbruch sicher sind, arbeite ich nur mit wirksamen Schutzmassnahmen.

Ich vergewissere mich, dass die Arbeitsplätze auf Dachflächen durchbruch sicher sind.
