**Caduta di 21 m in un vano tecnico**

Caduta con conseguenze gravi sul cantiere: Ernesto C. (32)\* inspiegabilmente entra in un vano tecnico e sfonda due sigillature antincendio.

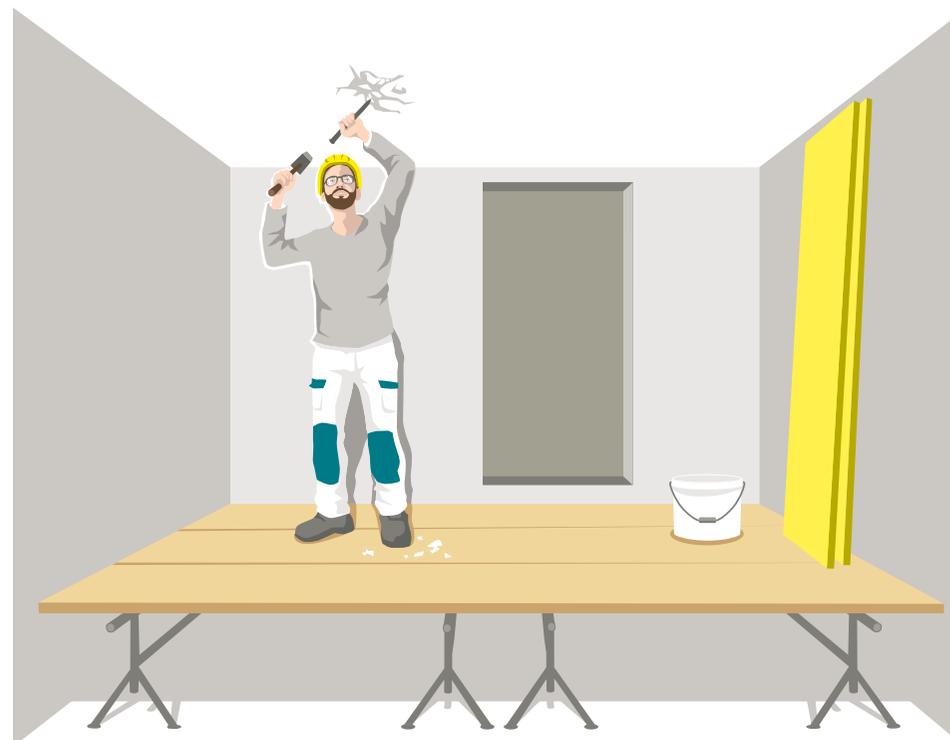
Ernesto C. riceve l'incarico di svolgere dei lavori di scalpellatura su un soffitto di cemento al 4° piano di un edificio in costruzione.

È in piedi su un ponteggio orizzontale vicino a un'apertura nella parete. Le assi che dovevano servire come protezione anticaduta erano state rimosse prima di iniziare i lavori di gessatura per poter applicare l'intonaco fino ai bordi dell'apertura. Dietro l'apertura si trova un vano tecnico.

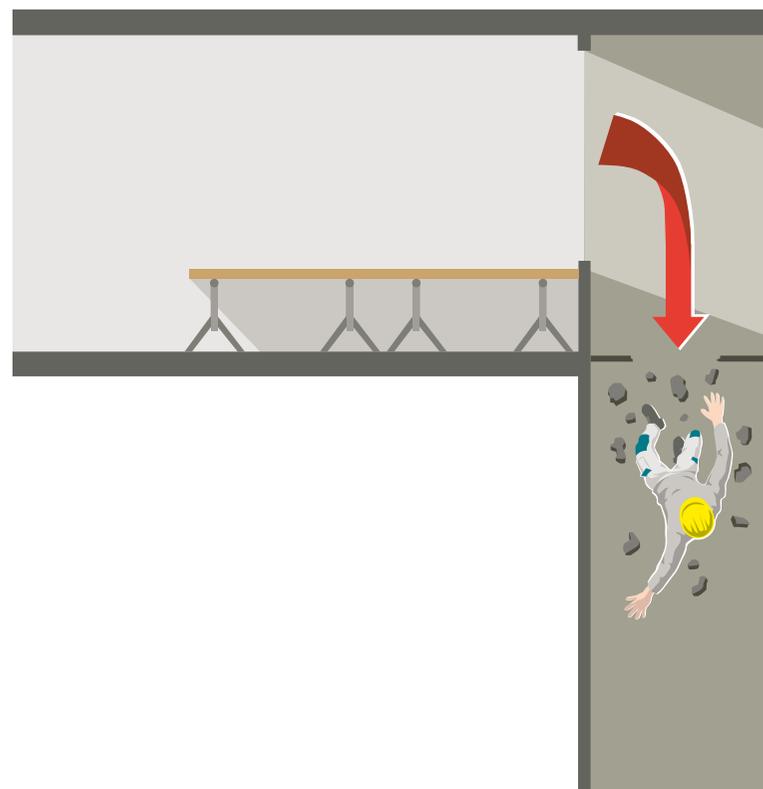
Per motivi sconosciuti entra nel vano tecnico e mette il piede sulla sigillatura antincendio che non è stata coperta con un rivestimento resistente alla rottura. Ernesto C. precipita per 21 metri e sfonda un'ulteriore sigillatura antincendio.

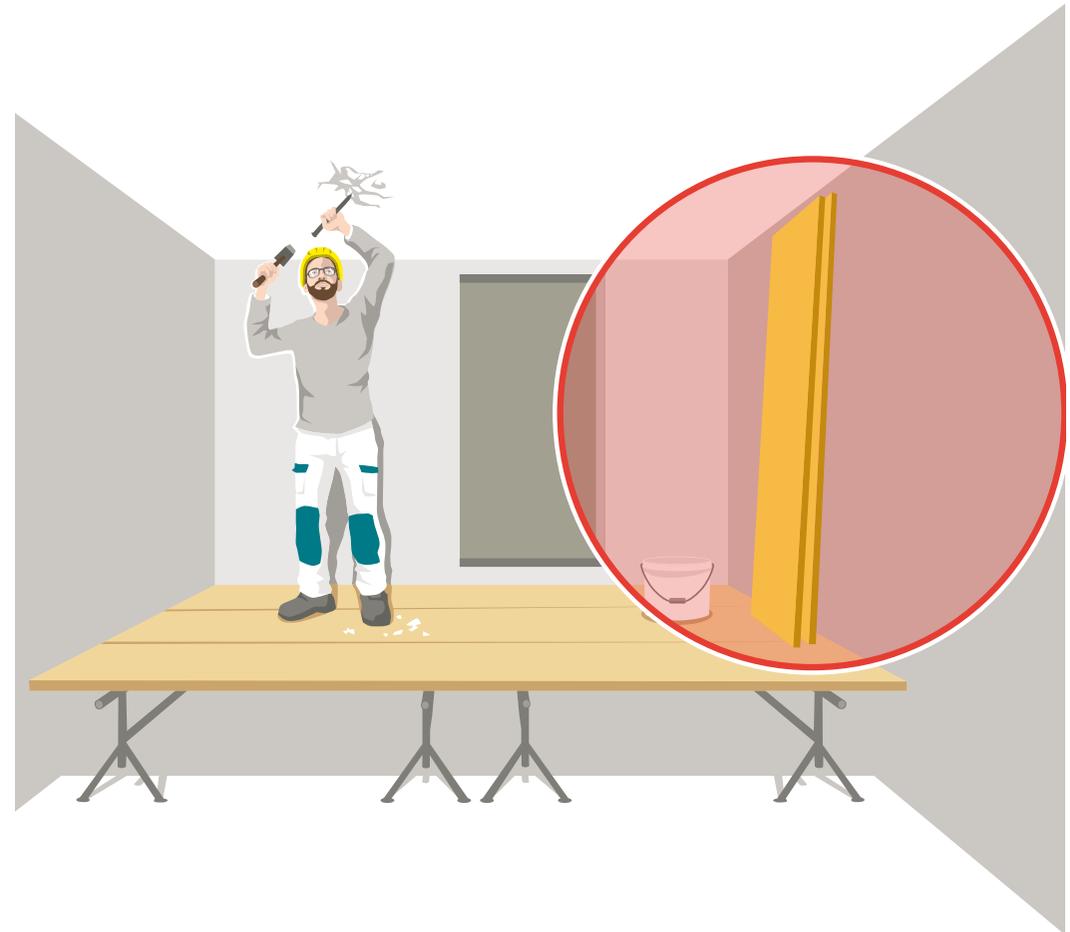
1. Le assi con le quali l'apertura era stata messa in sicurezza erano state rimosse prima di iniziare i lavori di gessatura.

In questa situazione tutti gli addetti ai lavori avrebbero dovuto dire subito STOP.

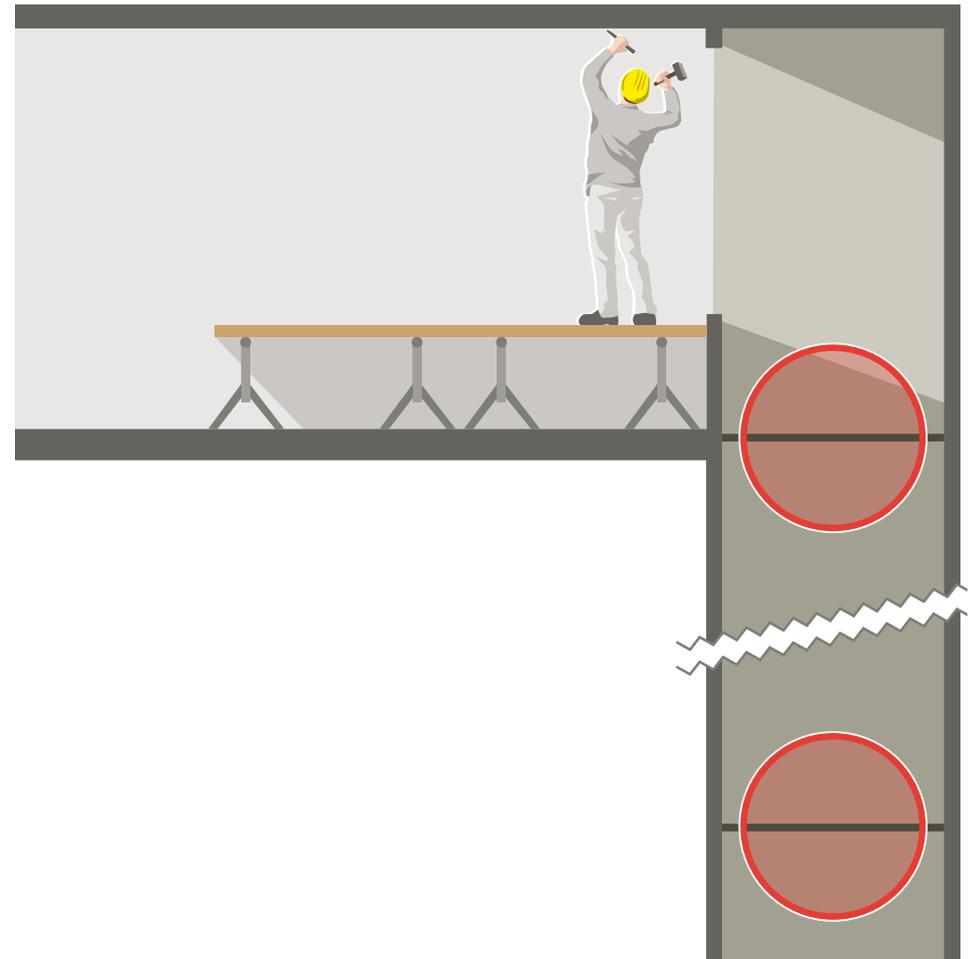
2. Ernesto C. lavora vicino a un'apertura non protetta. L'indagine non ha permesso di chiarire i motivi che lo hanno spinto a entrare nel vano tecnico.

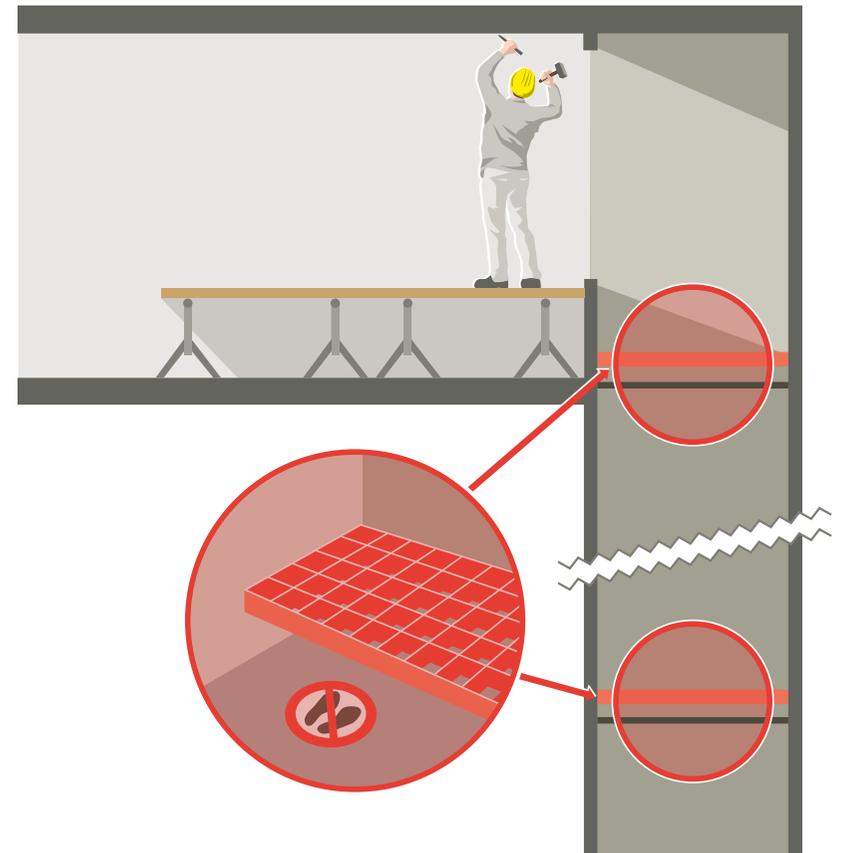
3. Nel vano tecnico sono state inserite due sigillature antincendio. Tuttavia, non sono state coperte con un rivestimento resistente alla rottura in modo permanente (ad es. grigliati, barre metalliche o lamiere bugnate).

Questo può aver dato l'impressione (sbagliata) di trovarsi su un pavimento tecnico portante.

Nessuno si è accorto di questa trappola mortale.

- Le assi a protezione dell'apertura sono state rimosse e mai sostituite.
- L'operaio lavora vicino a un'apertura non protetta.
- Le sigillature antincendio nel vano tecnico non sono resistenti allo sfondamento.
