Asbest erkennen –
richtig handeln

84024.d

Typische Asbestanwendungen

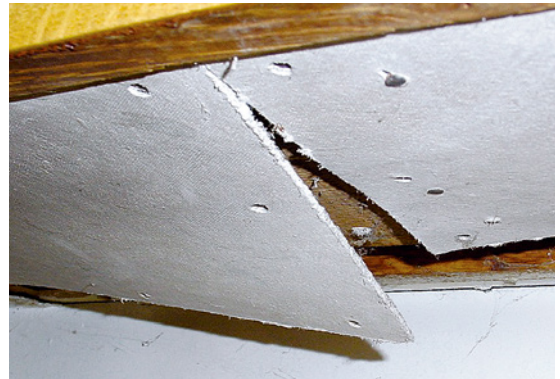
Asbesthaltige Leichtbauplatten

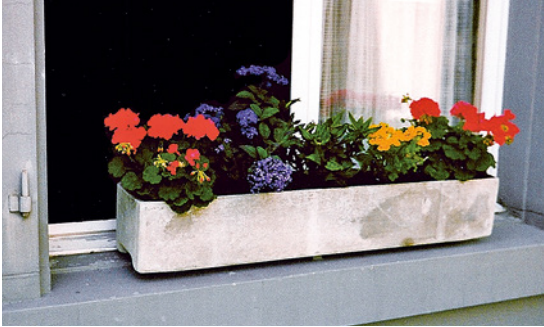
Blumenkisten aus Asbestzement

→ Ohne Beschädigung
keine unmittelbare Gefährdung.

→ Beim Beschädigen oder Reinigen
werden gesundheitsgefährdende
Asbestfasern freigesetzt.

Beschädigungen durch Bruch oder
durch mechanisches Bearbeiten ver-
meiden.

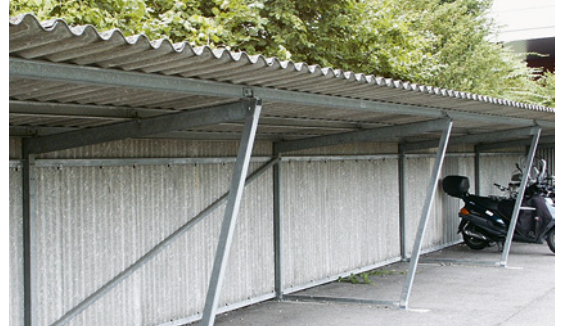
Fassaden/Dächer aus Asbestzement
Velounterstände, Gebäudefassaden usw.

→ Ohne Beschädigung
keine unmittelbare Gefährdung.

→ Beim mechanischen Bearbeiten
(Bohren, Schleifen usw.), beim Einsatz
von Hochdruckreinigern oder beim
Beschädigen werden gesundheits-
gefährdende Asbestfasern freigesetzt.

Beschädigungen durch Bruch vermeiden.
Erforderliche Schutzmassnahmen gemäss
Factsheets unter www.suva.ch/33031.d
und www.suva.ch/33047.d.

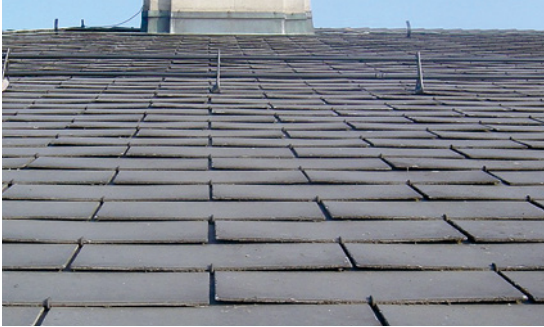
Dachplatten aus Asbestzement

Dachplatten, Fassadenplatten usw.

→ Ohne Beschädigung
keine unmittelbare Gefährdung.

→ Beim mechanischen Bearbeiten
(Bohren, Fräsen usw.), beim Einsatz
von Hochdruckreinigern oder beim
Beschädigen werden gesundheits-
gefährdende Asbestfasern freigesetzt.

Beschädigungen durch Bruch vermeiden.
Erforderliche Schutzmassnahmen gemäss
Factsheets www.suva.ch/33031.d und
www.suva.ch/33047.d.

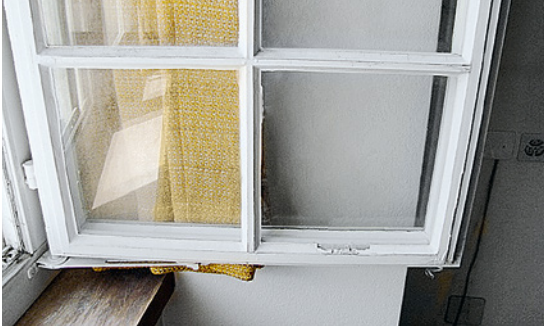
Asbesthaltiger Fensterkitt

Fenster- und Anschlagkitt (Leinölkitt)

→ Ohne Beschädigung
keine unmittelbare Gefährdung.

→ Bei mechanischer Bearbeitung können
grössere Mengen Asbestfasern freige-
setzt werden.

Arbeiten gemäss Merkblatt für Schreiner-
arbeiten ausführen,
www.suva.ch/84043.d.

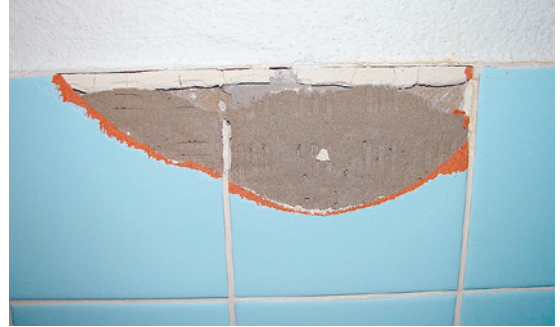
Asbesthaltiger Plattenkleber

Insbesondere an der Wand wurde asbest-
haltiger Plattenkleber verwendet.

→ Ohne Beschädigung
keine unmittelbare Gefährdung.

→ Beim Entfernen von Platten und insbeson-
dere beim Schleifen von asbesthaltigem
Plattenkleber können grosse Mengen
Asbestfasern freigesetzt werden.

Arbeiten gemäss Merkblatt für Plattenle-
ger/Ofenbauer ausführen,
www.suva.ch/84063.d.

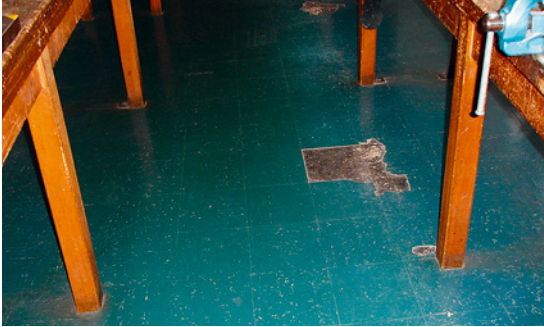
Asbesthaltige Bodenbeläge,

festgebunden

Ein- oder zweischichtige Floor-Flex-Beläge.
Asbest im Kunststoff festgebunden. Belag wurde als Platten oder in Bahnen verlegt.

→ Ohne Beschädigung
keine unmittelbare Gefährdung.

→ Beim Entfernen oder Beschädigen
können gesundheitsgefährdende
Asbestfasern freigesetzt werden.

Bodenbelag entfernen gemäss
Factsheet unter www.suva.ch/33049.d.

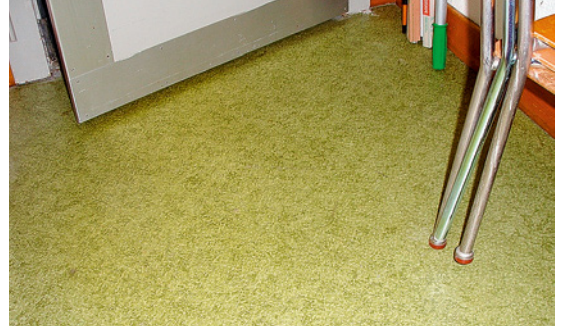
Asbesthaltige Bodenbeläge,

schwachgebunden

Mehrschichtige Beläge (Cushion-Vinyl). Asbest
schwachgebunden in der kartonartigen Schicht.
Belag wurde vorwiegend in Bahnen verlegt.

→ Ohne Beschädigung
keine unmittelbare Gefährdung.

→ Beim Entfernen oder Beschädigen
können grössere Mengen gesundheits-
gefährdender Asbestfasern freigesetzt
werden.

Entfernung nur durch Suva-anerkannte
Spezialfirmen für Asbestsanierungen
(Factsheet unter www.suva.ch/33048.d).

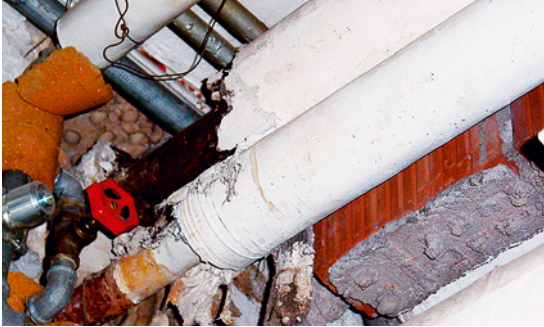
Asbesthaltiger Mörtel zur Rohrisolation

Mörtel ist häufig mit Jutegewebe umwickelt (in der Regel mit einem geringen Asbestgehalt)

→ Aus beschädigtem Material (z. B. durch Alterung) können lokal Fasern freigesetzt werden.

→ Beim Bearbeiten oder Beschädigen können grössere Mengen gesundheitsgefährdender Asbestfasern freigesetzt werden.

Arbeiten gemäss Merkblatt für Gebäudetechnik ausführen,
www.suva.ch/84053.d.

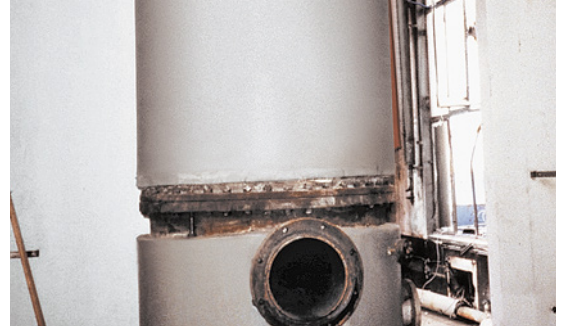
Asbesthaltige Kesselisolationen

Asbesthaltiges Isolationsmaterial ist häufig abgedeckt, z. B. mit Metallblech

→ Ohne Beschädigung besteht eine geringe Gefährdung durch Freisetzung von Asbestfasern.

→ Auch bei kleinen und kurzfristigen Arbeiten können grössere Mengen gesundheitsgefährdender Asbestfasern freigesetzt werden.

Arbeiten gemäss Merkblatt für Gebäudetechnik ausführen,
www.suva.ch/84053.d.

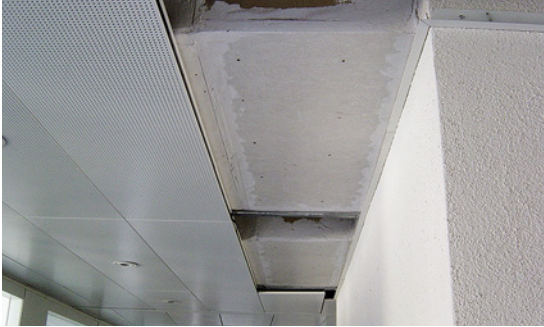
Asbesthaltige Pressplatten

Verwendung vielfach als Deckenplatten bei abgehängten Decken (in der Regel mit einem geringen Asbestgehalt)

→ Ohne Beschädigung keine unmittelbare Gefährdung.

→ Beim Bearbeiten oder Beschädigen können grössere Mengen gesundheitsgefährdender Asbestfasern freigesetzt werden.

Arbeiten gemäss Merkblatt für Maler- und Gipserberuf ausführen,
www.suva.ch/84052.d.

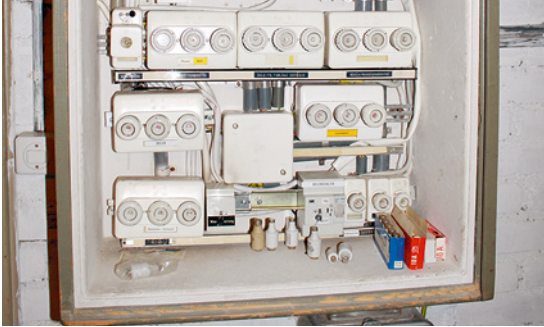
Elektrotabelleau

Im Innern mit schwachgebundenen Platten isoliert

→ Ohne Beschädigung keine unmittelbare Gefährdung.

→ Bei mechanischer Bearbeitung oder bei der Demontage können grössere Mengen Asbestfasern freigesetzt werden.

Arbeiten gemäss den lebenswichtigen Regeln für das Elektrogewerbe ausführen, www.suva.ch/88254.d und www.eitsswiss.ch.

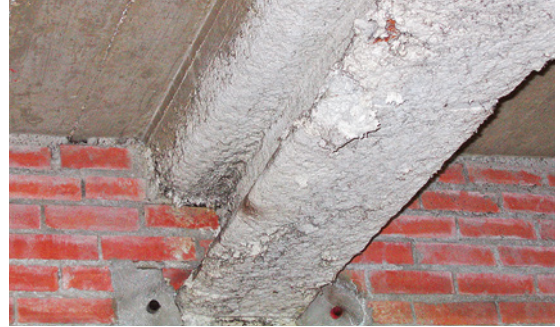
Beschichtungen aus Spritzasbest

Brandschutzverkleidungen von Stahlträgern, Deckenisolationen usw.

→ Auch ohne Beschädigung besteht eine geringe Gefährdung durch Freisetzung von Asbestfasern.

→ Auch bei kleinen und kurzfristigen Arbeiten können grössere Mengen gesundheitsgefährdender Asbestfasern freigesetzt werden.

Vorgesetzte benachrichtigen. Das weitere Vorgehen abklären. Entfernung nur durch Spezialfirmen für Asbestsanierungen. Weitere Angaben ab Seite 27.

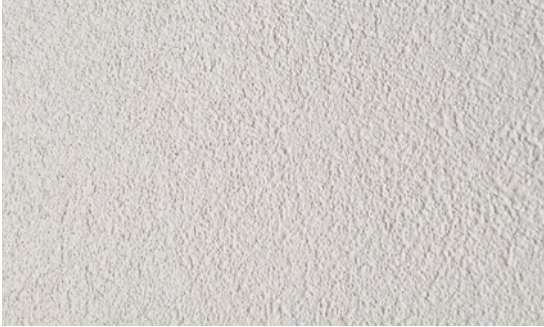
Asbesthaltiger Putz

Fest- oder schwachgebundener Asbest

→ Ohne Beschädigung
keine unmittelbare Gefährdung.

→ Beim Entfernen und insbesondere
beim Schleifen von asbesthaltigem Putz
können grosse Mengen Asbestfasern
freigesetzt werden.

Arbeiten ausführen gemäss Merkblatt für
Maler & Gipser, www.suva.ch/84052.d.

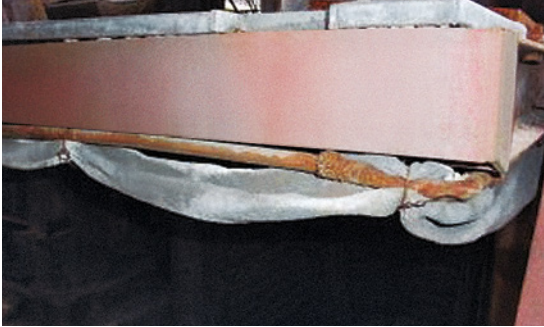
Asbesttücher als Brand- oder Feuerschutz

Sie bestehen aus fast reinem Asbest

→ Aus beschädigten Asbesttüchern können gesundheitsgefährdende Asbestfasern freigesetzt werden.

→ Beim Entfernen oder Beschädigen können grössere Mengen gesundheitsgefährdender Asbestfasern freigesetzt werden.

Vorgesetzte benachrichtigen. Das weitere Vorgehen abklären. Entfernung nur durch Spezialfirmen für Asbestsanierungen. Weitere Angaben ab Seite 27.

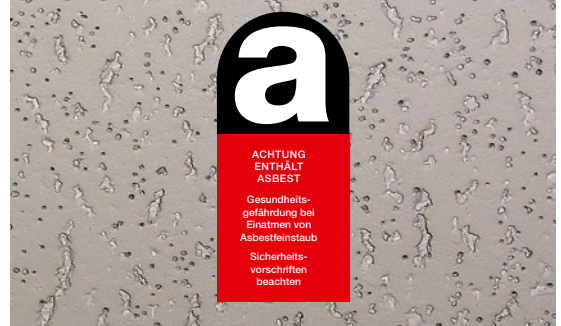
Mit Warnzeichen «Asbest» gekennzeichnetes Material

→ Ohne Beschädigungen stellen diese Materialien in der Regel keine unmittelbare Gefährdung dar.

→ Beim Bearbeiten oder Beschädigen können je nach Art des Materials mehr oder weniger gesundheitsgefährdende Asbestfasern freigesetzt werden. Siehe vorangegangene Beispiele.

Je nach Art des Materials anhand der vorangegangenen Beispiele entsprechende Schutzmassnahmen treffen oder entsprechende Spezialfirmen beiziehen.
