Sturz vom Dach – Seitenschutz fehlte

Severin L. (32)* führt auf einem Neubau Dachdeckerarbeiten aus.

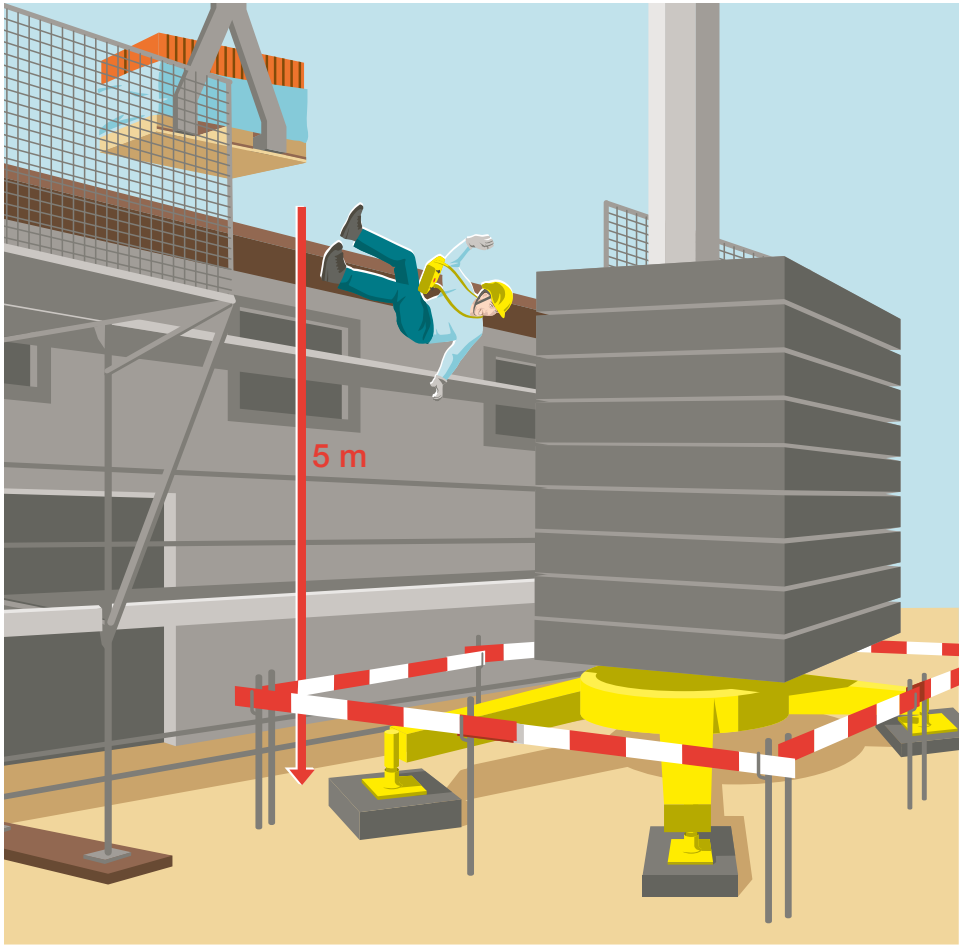
Plötzlich verliert er das Gleichgewicht und stürzt über den Dachrand 5 Meter in die Tiefe. Er erleidet schwere Verletzungen.

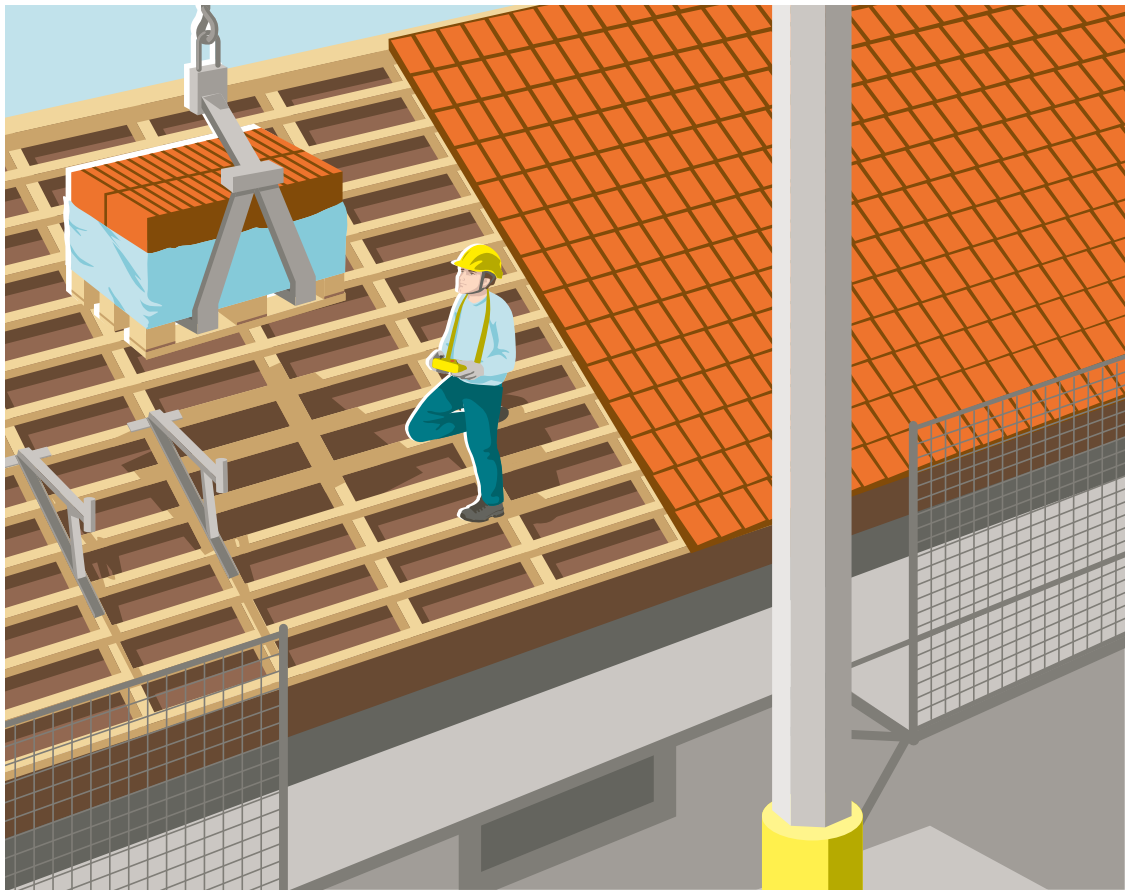
Severin L. führt auf dem steilen Dach eines Neubaus Dachdeckerarbeiten aus. An diesem Morgen ist er früh dran und trifft einige Arbeitsvorbereitungen. Mit einem Kran will er eine Palette mit Ziegeln aufs Dach transportieren.

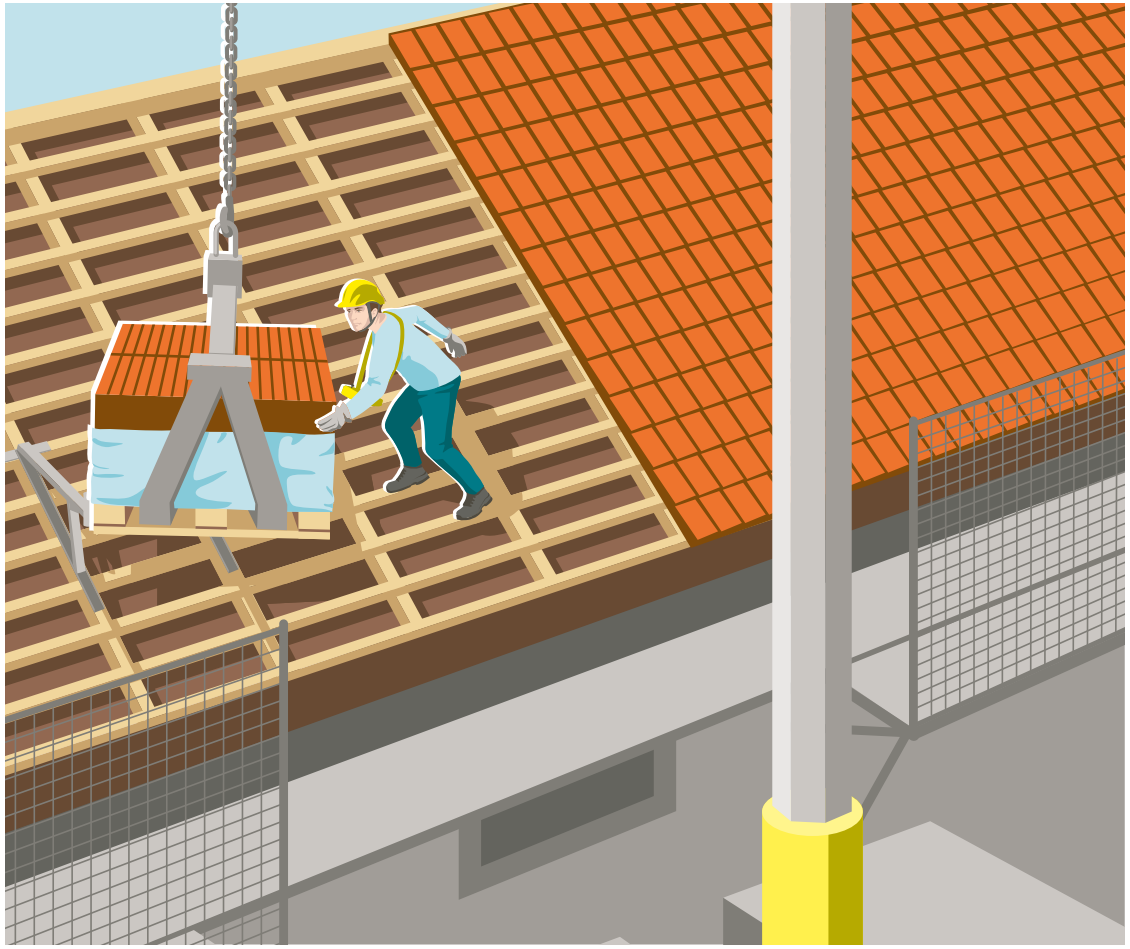
Plötzlich gerät die Palette ins Pendeln. Severin versucht, die Palette mit der freien Hand zu stabilisieren und verliert dabei das Gleichgewicht.

Er stürzt, fällt über den Dachrand 5 m in die Tiefe und bleibt reglos liegen.

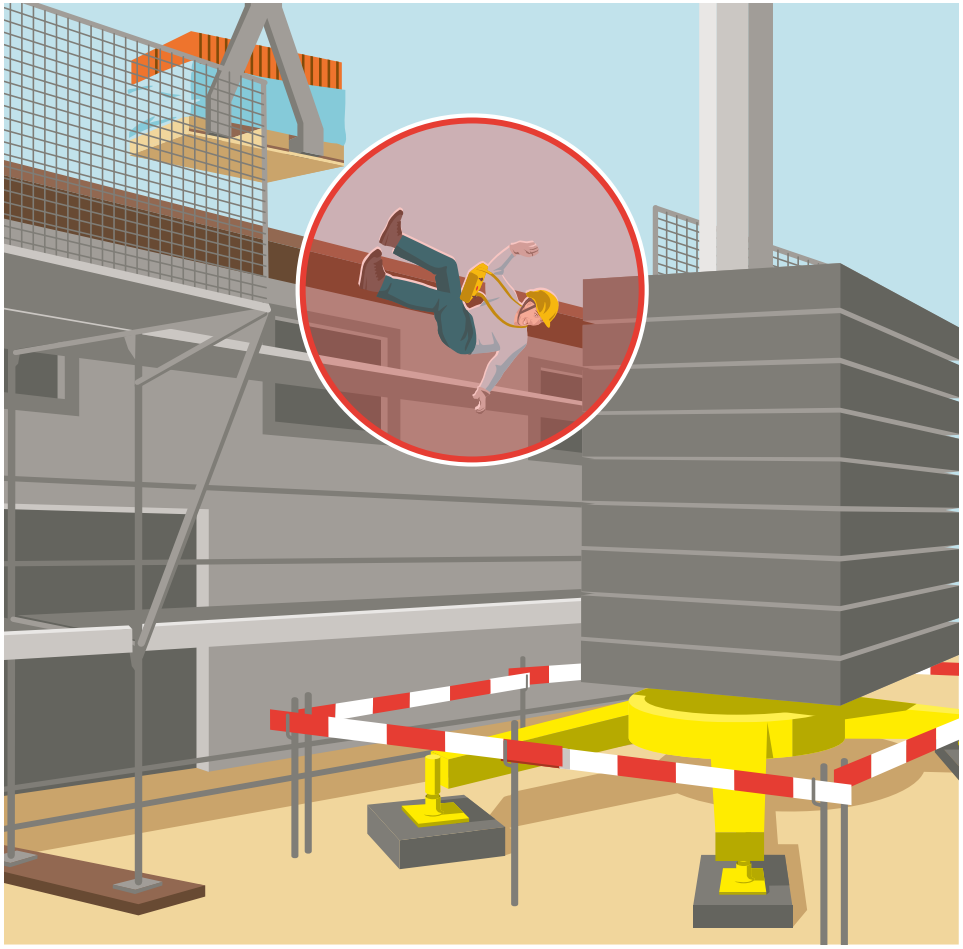
1. Severin L. arbeitet auf dem Dach, obwohl der Seitenschutz des Spenglergangs teilweise fehlt.

Die Ermittlungen ergaben, dass die Dachdeckerschutzwand samt Spenglergang entfernt wurde, weil der Unterdrehkran zu nah am Gerüst aufgestellt worden war.

In dieser Situation hätten alle Beteiligten STOPP sagen müssen.

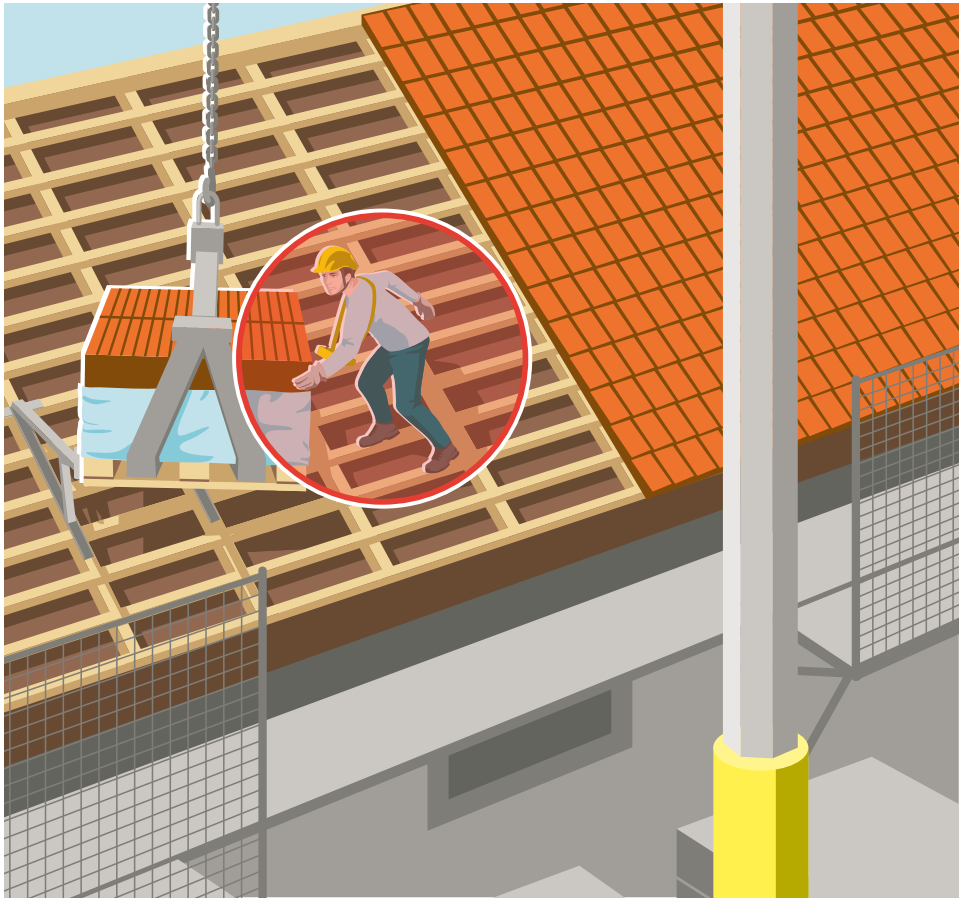
2. Der Schreiner arbeitet auf dem 40 Grad steilen Dach. Er hält die Fernbedienung in der Hand und versucht gleichzeitig, die Palette zu stabilisieren. Dabei verliert er das Gleichgewicht.

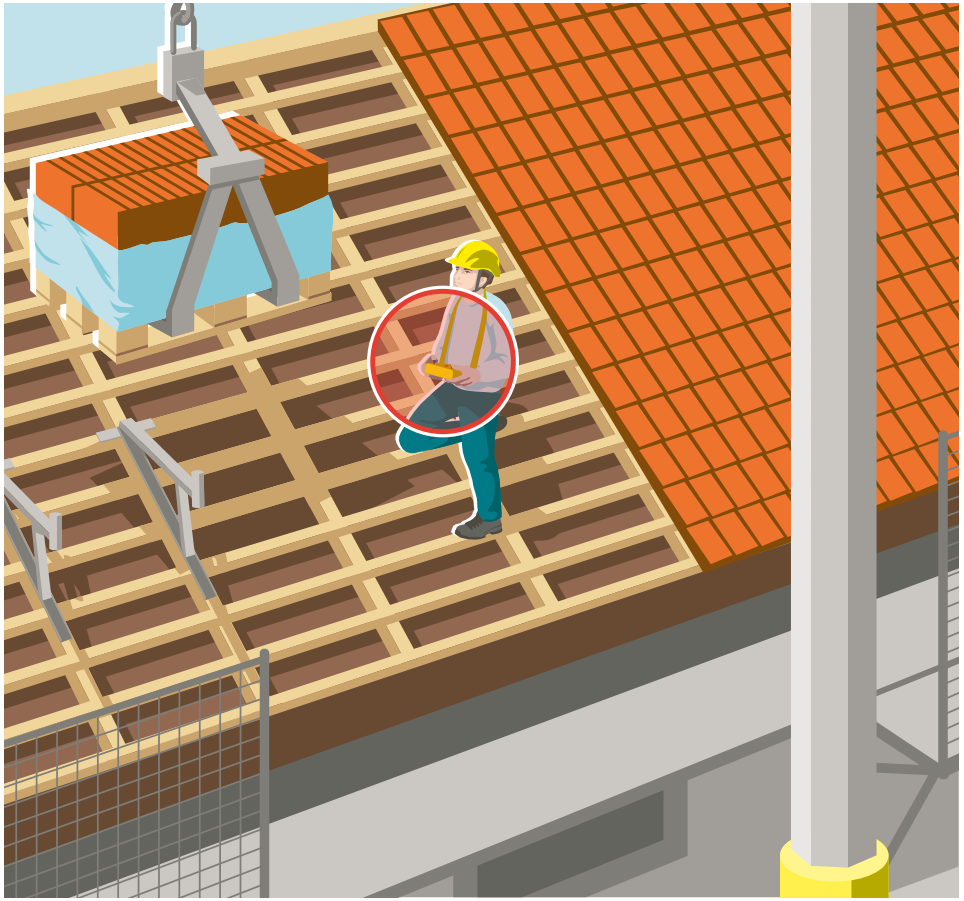
3. Severin L. ist nicht im Besitz eines gültigen Kranführerausweises. Er hätte den Kran nicht bedienen dürfen.

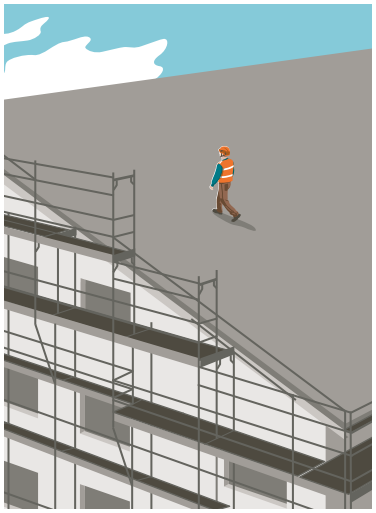
2 Wir sichern die Absturzkanten am Dachrand ab 2 m Höhe.

Arbeitnehmer
Ich arbeite nur auf Dächern, wenn die Dachränder gesichert sind.
