**Installatore di pannelli solari sfonda  
lucernario e si ferisce gravemente**

Tragica caduta: durante l'installazione di alcuni pannelli solari Jonas F. (32)\* sfonda il lucernario di un capannone industriale, precipitando da un'altezza di otto metri prima di schiantarsi al suolo. Sopravvive quasi per miracolo.

# Indagine sull'infortunio condotta dalla Suva

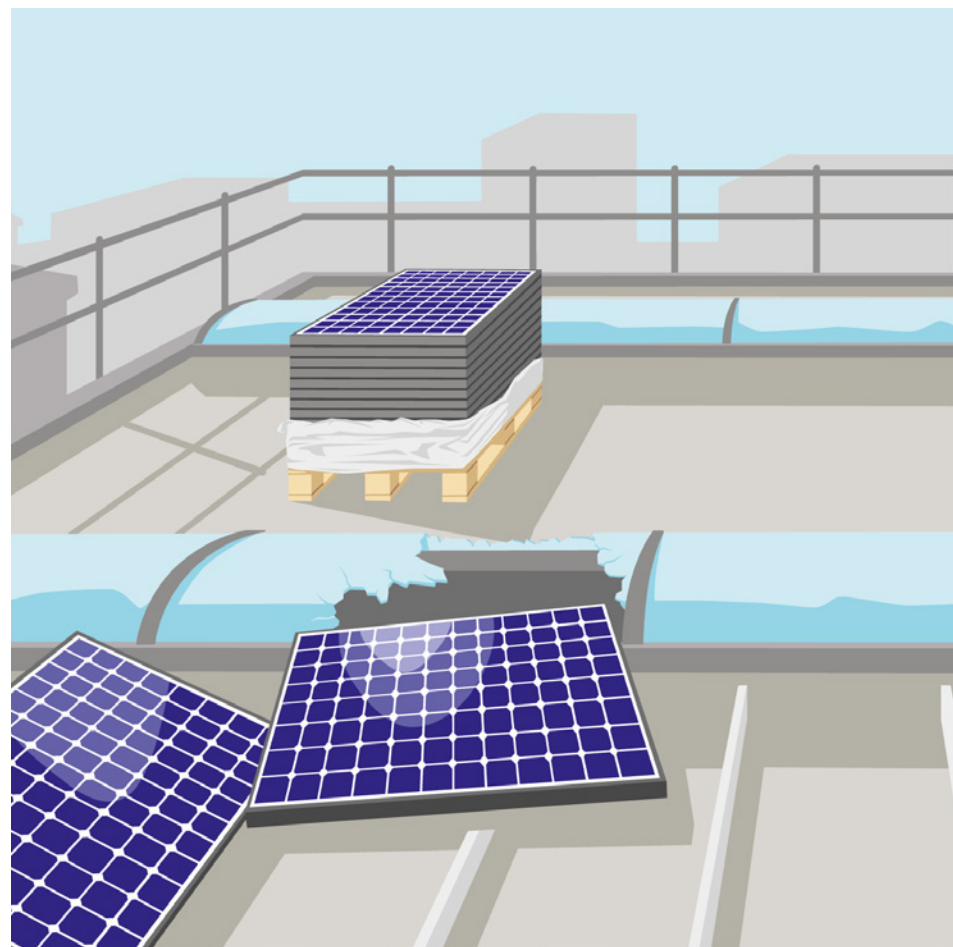
- Jonas F. sfonda il lucernario e dopo un volo di otto metri finisce a terra.
- Nella collisione riporta gravi lesioni alla testa e alla schiena.
- Jonas F. sopravvive all'impatto. Tuttavia, le lesioni riportate sono gravi e l'operaio diventa paraplegico. Dopo vari interventi chirurgici, un lungo periodo di ricovero in ospedale e di riabilitazione in clinica lotta per tornare ad avere una vita normale ma, purtroppo, è costretto per sempre ad avere bisogno di assistenza.
- Viene aperta un'inchiesta penale nei confronti del caposquadra Stefan D. e del titolare dell'azienda Albert K.
