Ecrasé par des poutres métalliques

Accident mortel dans une entreprise de construction métallique: Stéphane H. (24 ans)* est écrasé par plusieurs poutres métalliques.

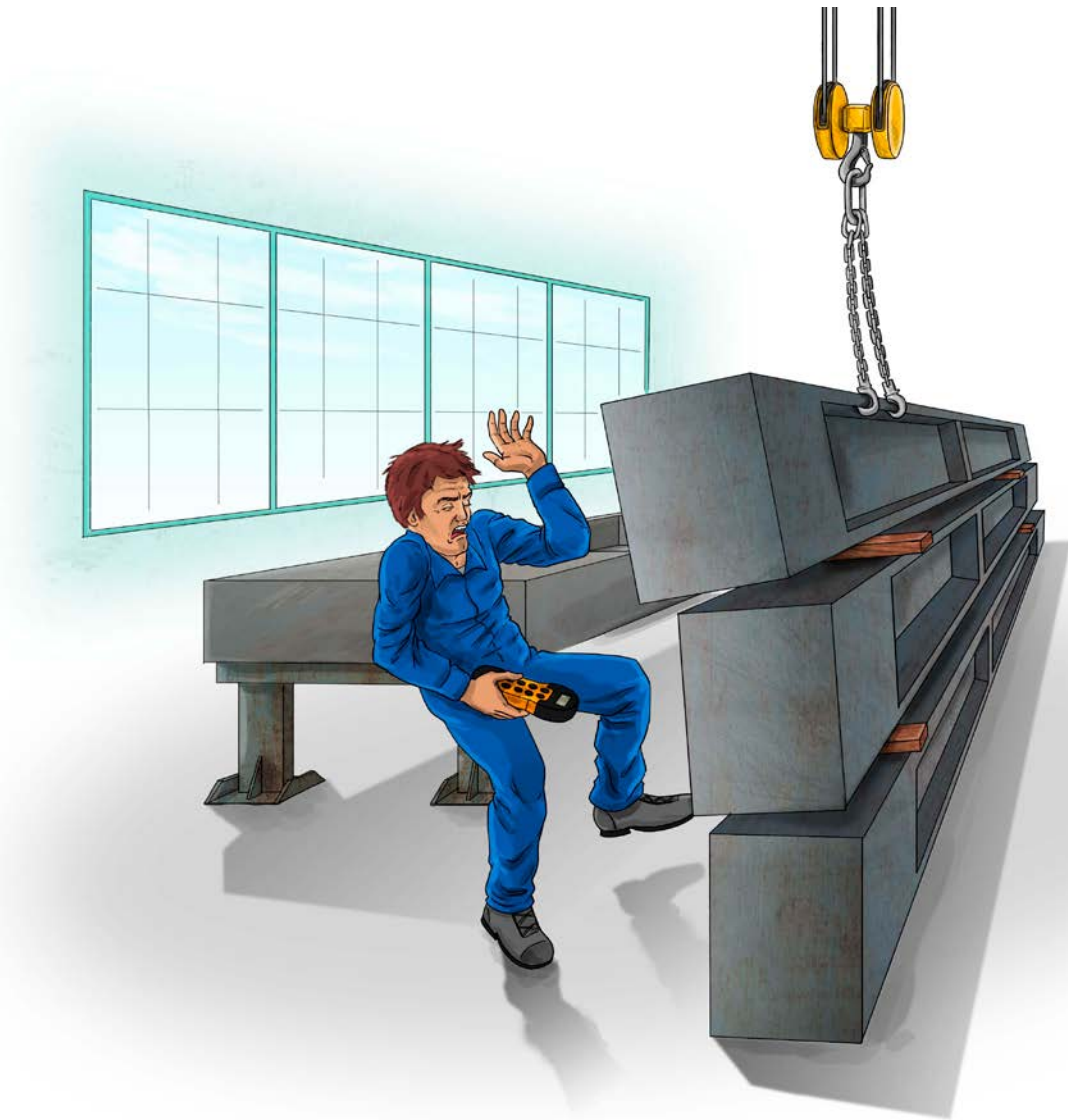
Stéphane H. rapproche le chariot du pont roulant pour déplacer la poutrelle qu'il a fini de souder. C'est alors que les crochets de l'accessoire de levage font tomber la poutre supérieure de la pile située juste derrière lui. Stéphane H. est écrasé sous la charge.
