**Solarmonteur schwer verletzt  
nach Absturz durch Oblicht**

**Horrorsturz:** Bei der Montage von Solar-Panels auf einer Industriehalle bricht Jonas F. (32)\* durch ein Oblicht und stürzt acht Meter tief auf den Hallenboden. Nur mit Glück überlebt er den Unfall schwerstverletzt.

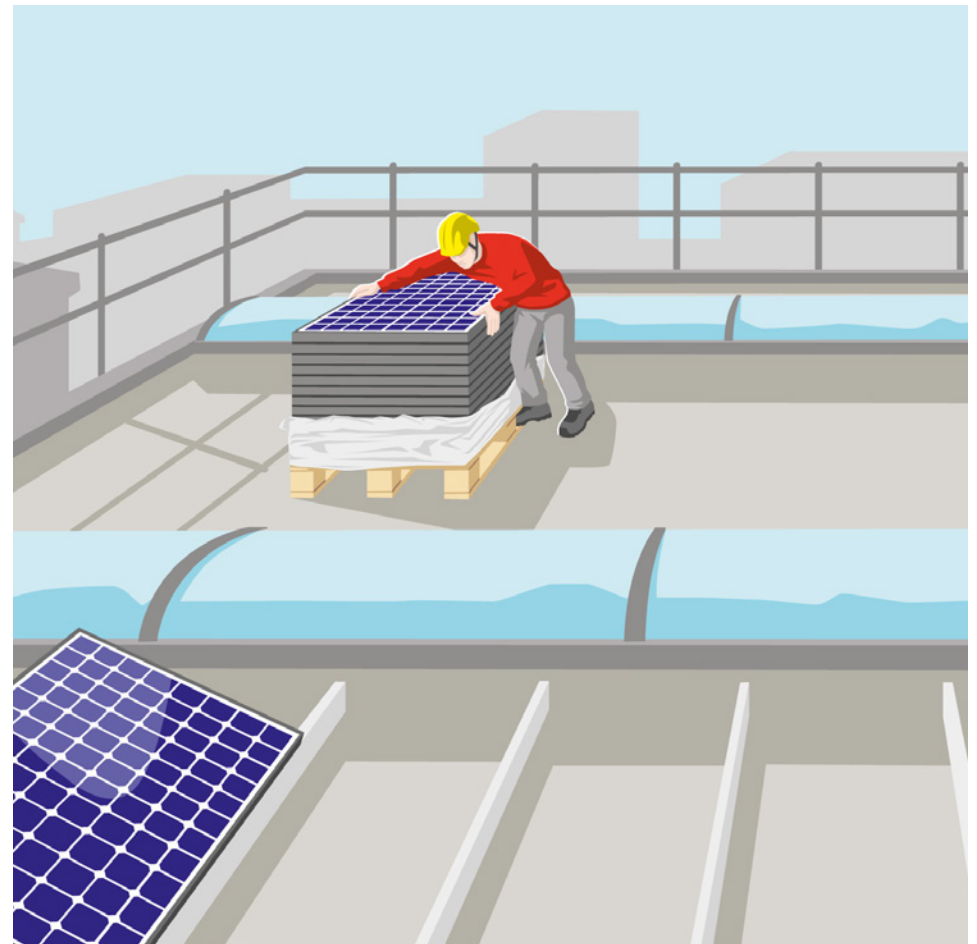
Jonas F. arbeitet im Montagetrupp von Vorarbeiter Stefan D. auf dem Dach einer Industriehalle. Seit zwei Tagen montieren sie auf dem ausgedehnten Flachdach eine grosse Photovoltaikanlage.

Um die einzelnen Panels zu montieren, müssen sie diese vom Materialdepot über ein 1 Meter breites Lichtband (Oblicht) aus Polycarbonat zum Montageort tragen.

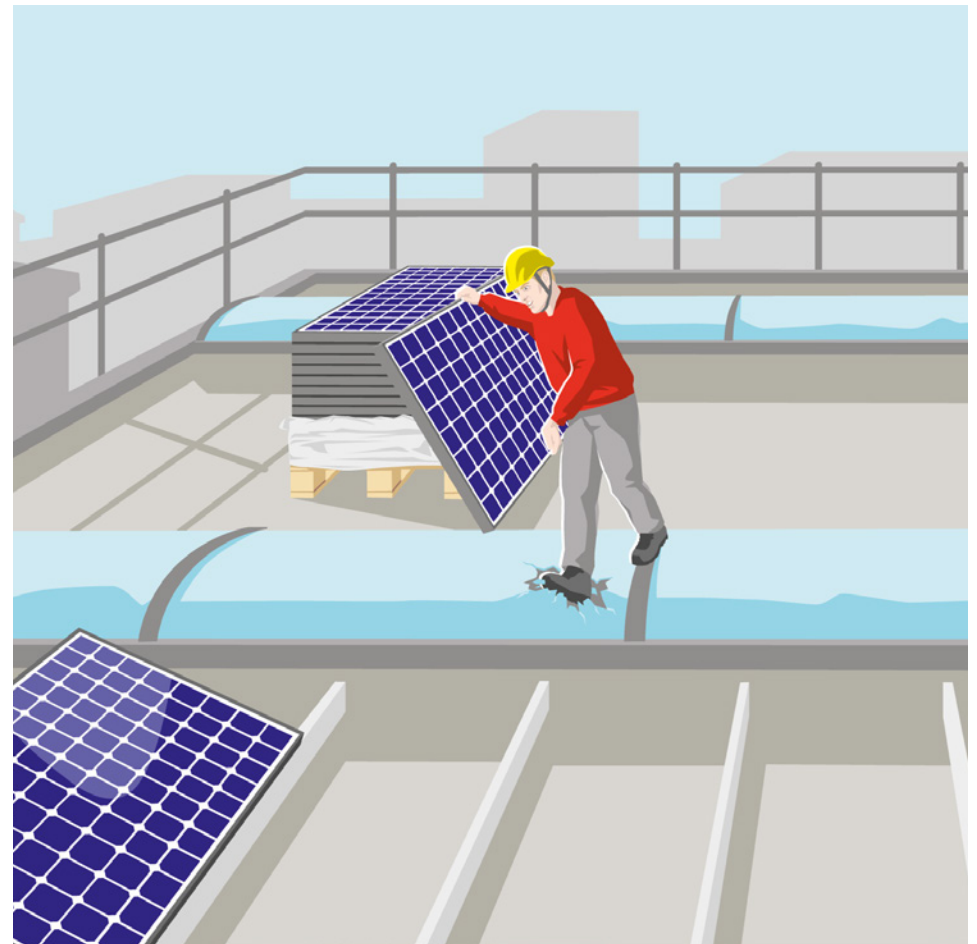
Jonas F. nimmt eines der Panels aus der Verpackung und trägt es über das gewölbte Oblicht. Dabei achtet er darauf, nur auf die Metalleisten an den Stössen der nicht durchbruch-sicheren Oblicht-Elemente zu treten.

Aus Versehen macht er aber einen Fehltritt auf den Kunststoff. Dieser bricht sofort unter seinen Füßen ein.

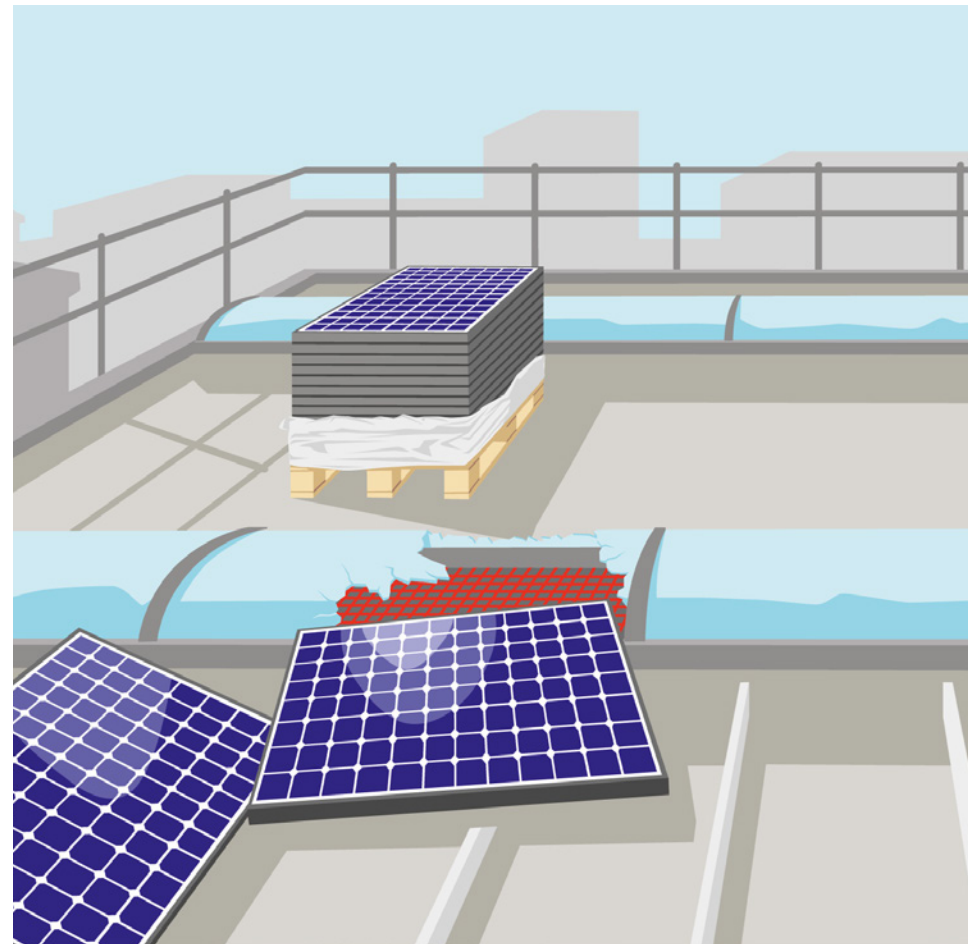
1. Das Oblicht ist nicht durchbruch-sicher und nicht mit einem dauerhaften Kollektivschutz gesichert.

Oblichter aus Kunststoff dürfen nie als durchbruchssicher betrachtet werden und sind z. B. mit einem Schutzgitter zu sichern, wenn sie für Personen zugänglich sind.

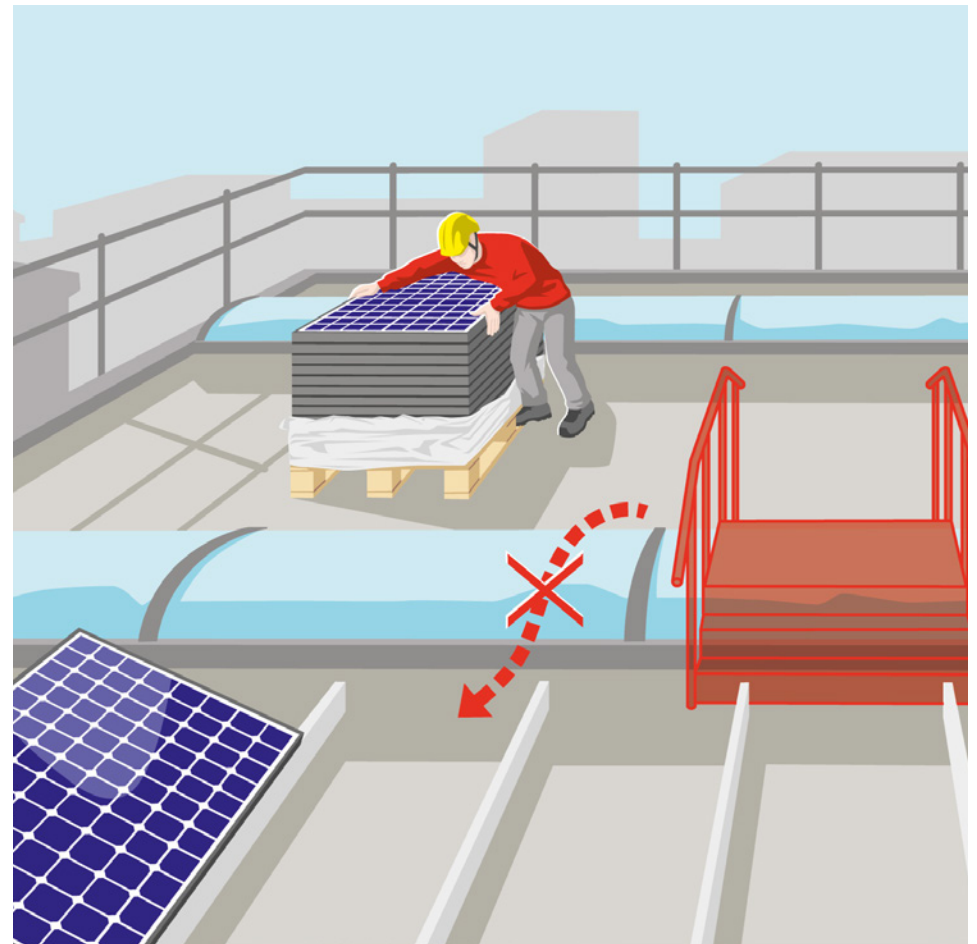
2. Aus Platzgründen müssen die Panels vom Kran auf der anderen Seite des Lichtbands abgestellt und deshalb von den Monteuren darüber hinweg transportiert werden.

Es fehlt ein sicherer Weg über das nicht durchbruchssichere Oblicht. Die Arbeiter hätten zum Beispiel einen Steg darüber erstellen müssen.
