**Operaio travolto da rullo compressore**

Infortunio mortale durante i lavori di pavimentazione: Adnan P. (49) muore sotto un rullo compressore gommato in fase di retromarcia.

# Indagine sull'infortunio condotta dalla Suva

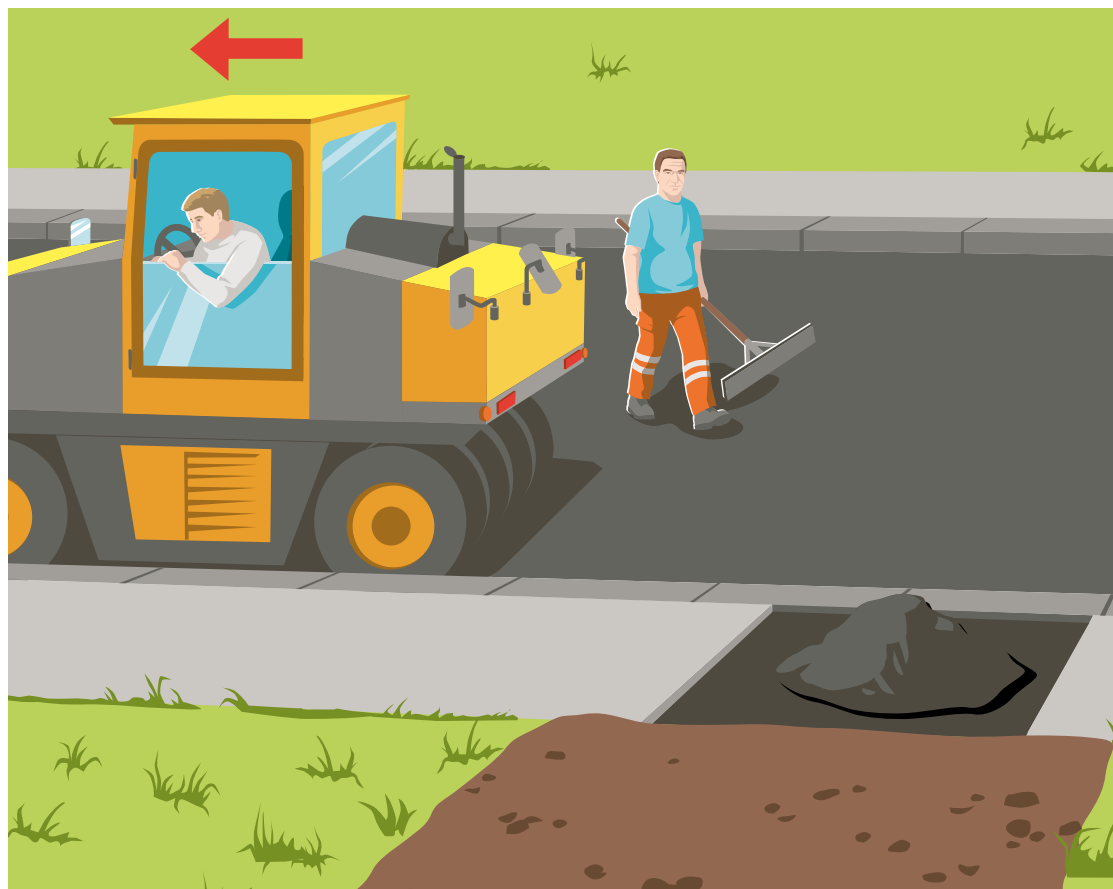
Adnan P. lavora con dei colleghi alla nuova pavimentazione di una strada.

Una volta steso, l'asfalto viene compattato con un mezzo gommato. Murat S., alla guida del mezzo e operatore esperto, è concentrato a manovrare il rullo lungo il marciapiede.

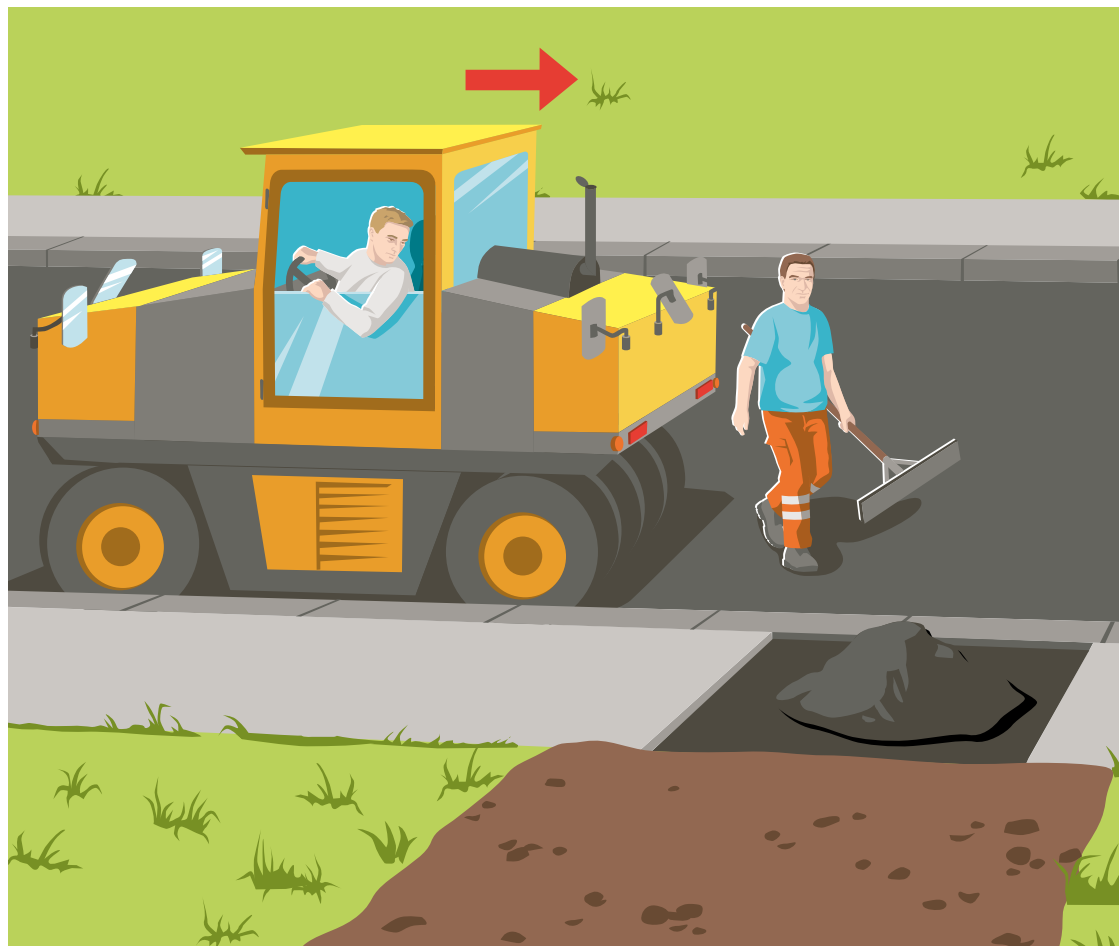
Proprio nel momento in cui il rullo cambia direzione di marcia e viene inserita la retromarcia, Adnan P. invade la zona di pericolo dietro il rullo, non visto dal conducente del mezzo.

Vuole attraversare la strada e raggiungere il marciapiede per poter stendere l'ultimo strato di asfalto.

Le ruote posteriori del rullo investono l'operaio, schiacciandolo.

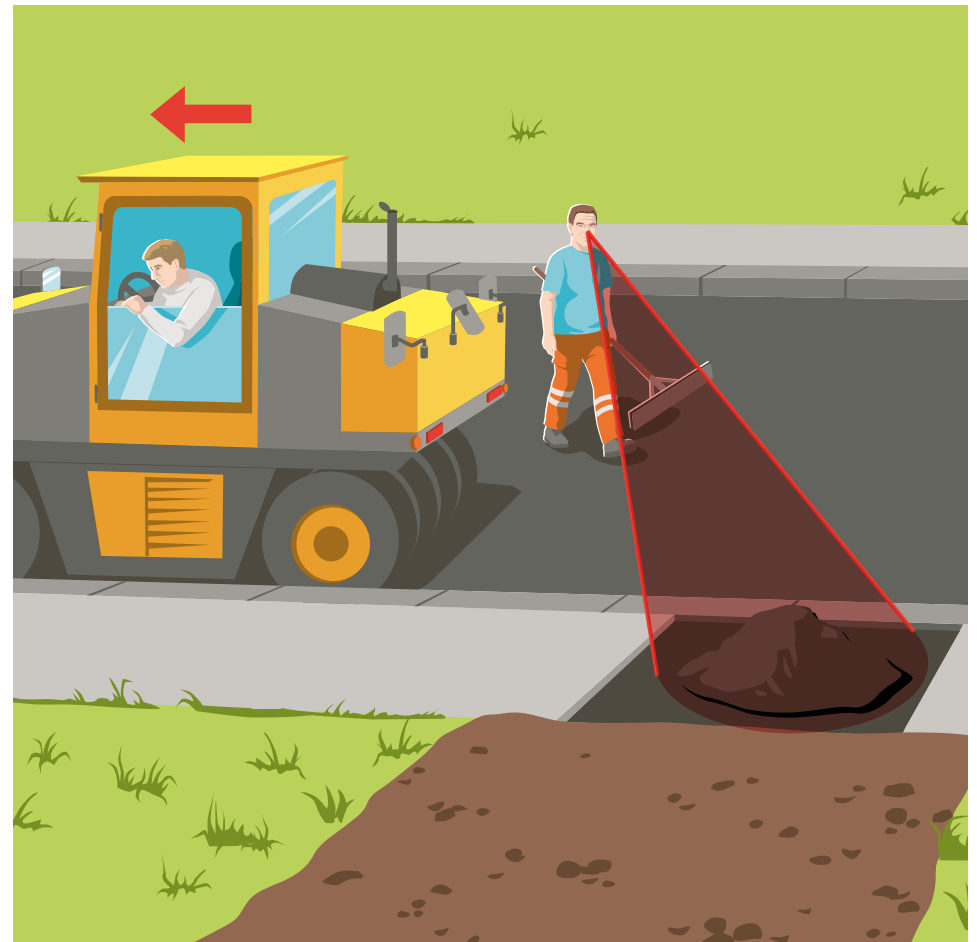
1. Adnan P. invade la zona di pericolo dietro il rullo, senza cercare il contatto visivo con il conducente.  
I motivi che lo hanno spinto ad agire così restano sconosciuti.

Questo non deve mai accadere! È necessario spiegare agli operai sul cantiere che possono accedere alla zona di pericolo di un veicolo solo dopo aver stabilito il contatto visivo con il conducente del mezzo.

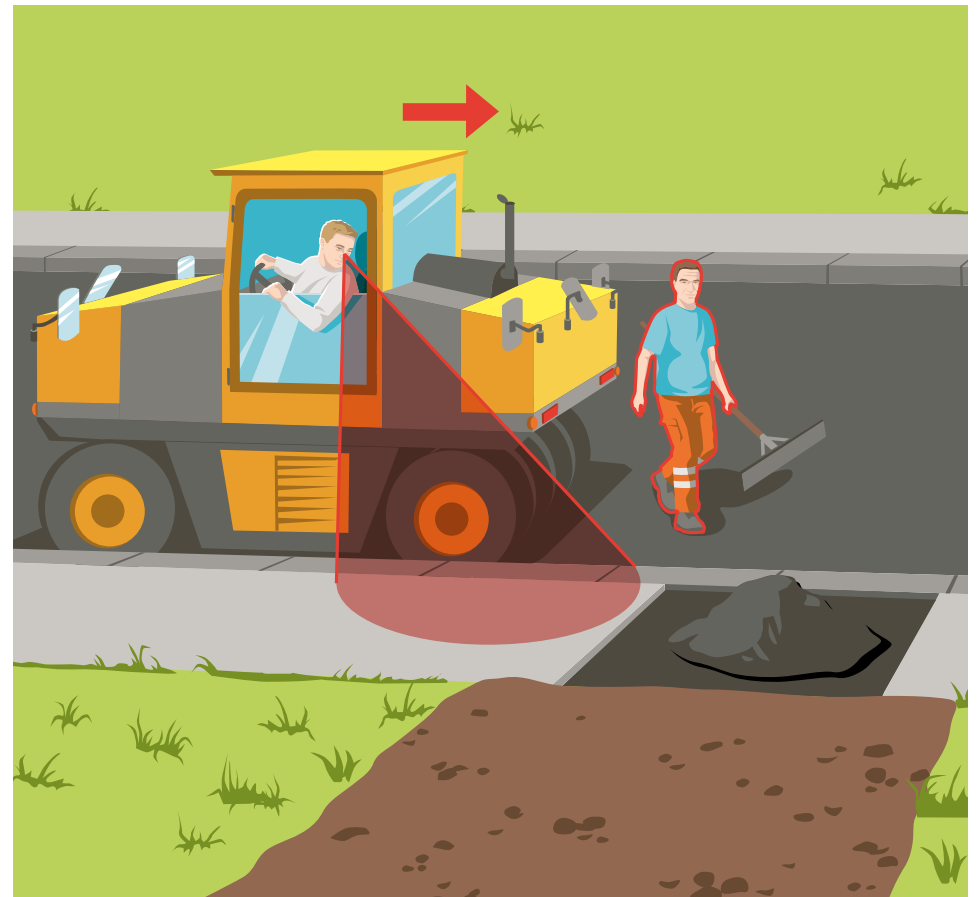
2. A causa della forma ingombrante del rullo compressore, si ha una visuale limitata sulla zona retrostante del mezzo. Ecco perché il conducente non è in grado di vedere Adnan P. mentre attraversa la strada.

A seconda dei casi è possibile adottare ulteriori misure per incrementare la sicurezza, ad es. una telecamera posteriore per la retromarcia, personale ausiliario, dispositivi di sbarramento.

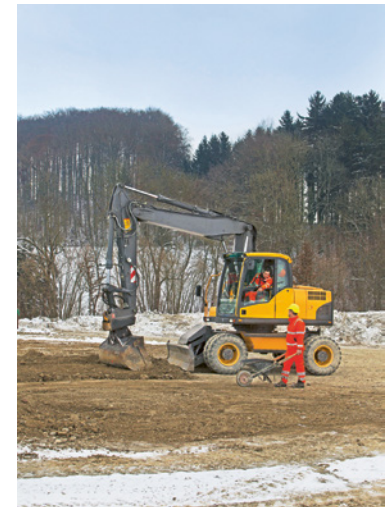
## 4 Stabiliamo un contatto visivo con il macchinista

1. Pianificazione accurata dei lavori
2. Attenzione al traffico
3. Vedere ed essere visto
4. Contatto visivo con il conducente  
> Regola rilevante per il caso in questione!
5. Sicurezza nella guida di macchine
6. Movimentazione corretta dei carichi
7. Solo accessi sicuri
8. Messa in sicurezza degli scavi
9. Uso dei dispositivi di protezione individuale
