Sturz vom Dach – Seitenschutz fehlte

Severin L. (32)* führt auf einem Neubau Dachdeckerarbeiten aus.

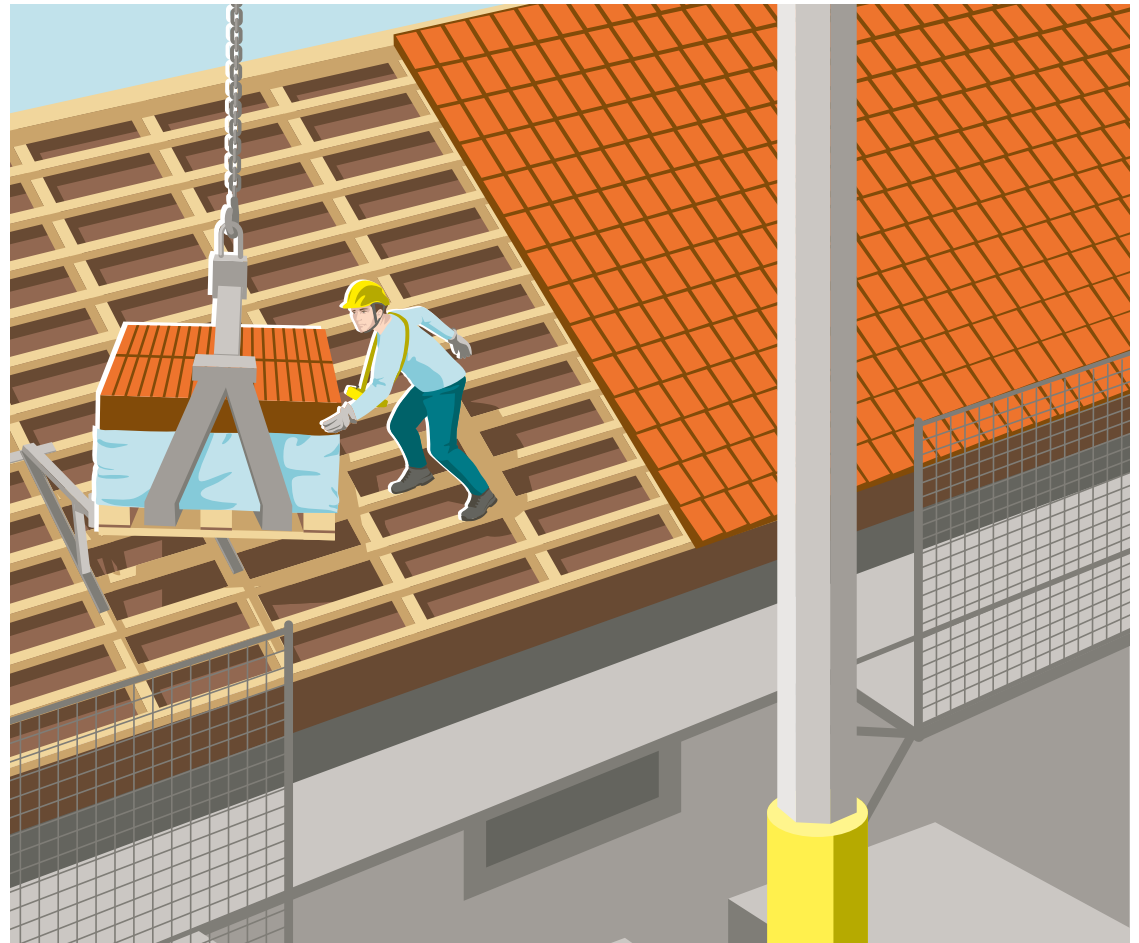
Plötzlich gerät die Palette ins Pendeln. Severin versucht, die Palette mit der freien Hand zu stabilisieren und verliert dabei das Gleichgewicht.

Er stürzt, fällt über den Dachrand 5 m in die Tiefe und bleibt reglos liegen.
