## Asbesthaltige Faserzementrohre kontrolliert brechen

Mit Handfäustel oder Vorschlaghammer

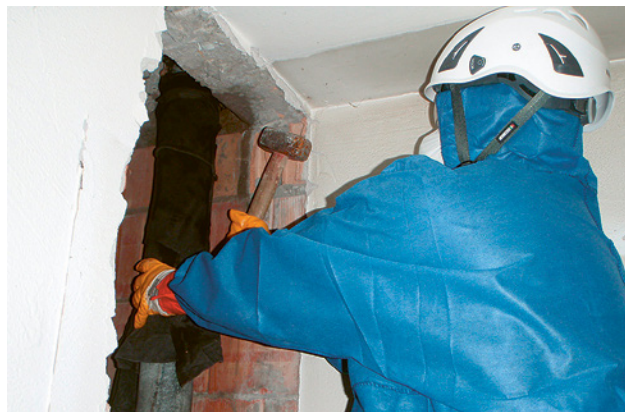
1 Ein Asbestzementrohr wird mit einem kontrollierten Hammerschlag gebrochen.

- Das zu trennende Rohr so freilegen, dass es möglichst umlaufend frei zugänglich ist.
- Ein wasserdurchtränktes Stofftuch so um das Rohr wickeln, dass es satt anliegt und die geplante und zu erwartende Bruchstelle komplett abdeckt.
- Das Rohr an der abgedeckten Stelle brechen durch einen oder mehrere gezielte Schläge mit dem Hand fäustel oder dem Vorschlaghammer.
- Das Stofftuch entfernen, die Bruchstücke umgehend befeuchten und in reissfeste PE-Säcke luftdicht verpacken oder in einen luftdichten, verschliessbaren Eimer abfüllen.
- Den Arbeitsbereich feucht oder mit einem Industriestaubsauger der Staubklasse H (gemäss EN 60335-2-69, mit Zusatzanforderungen für Asbest) reinigen.

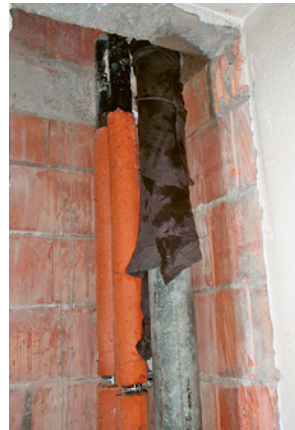
2 Die geplante Bruchstelle wird mit einem Stofftuch umwickelt.

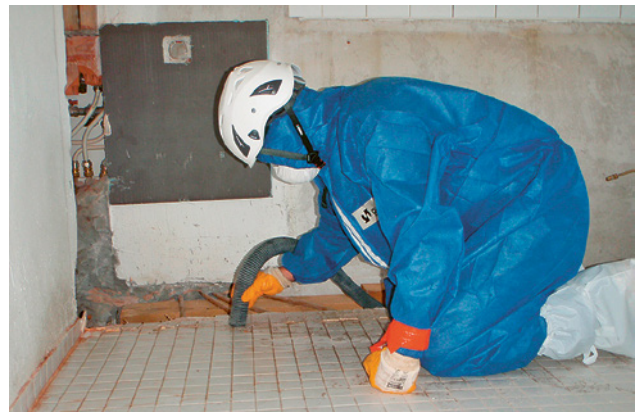
3 Der Arbeitsplatz ist nach der Arbeit gründlich zu reinigen.

- Nach Abschluss der Arbeiten müssen die Arbeitsmittel sowie wiederverwendbare PSA gründlich gereinigt werden.
- Mit einer visuellen Kontrolle ist sicherzustellen, dass keine Asbestreste mehr vorhanden sind.
- In Abhängigkeit der weiteren Nutzung empfiehlt es sich, den Erfolg der Sanierung durch ein unabhängiges Messinstitut mittels VDI-Luftmessung nachweisen zu lassen.
