## Pavimenti industriali in materiale composito contenente amianto 1

### In generale

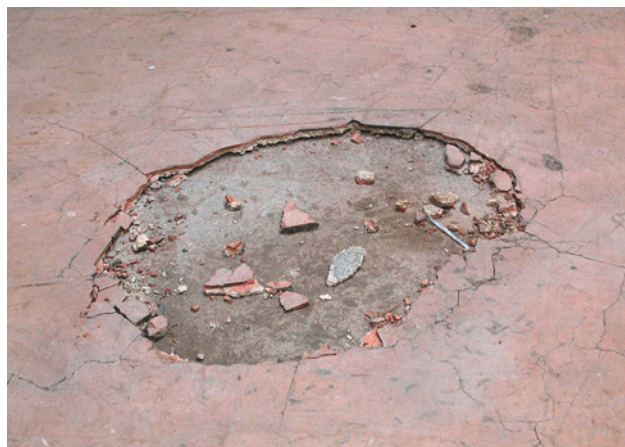
1 Pavimento in materiale composito a base di magnesite contenente amianto

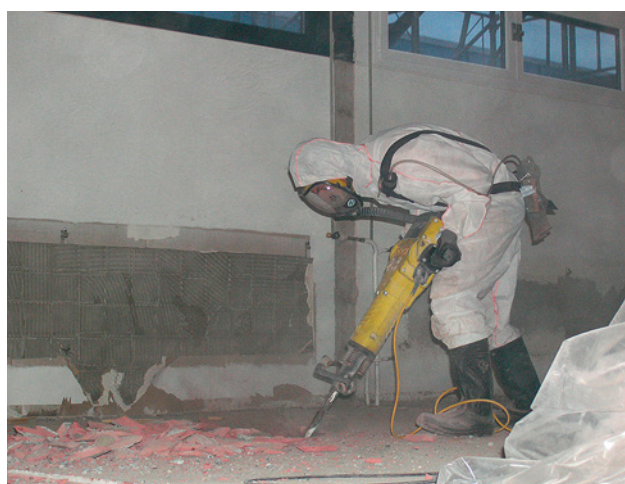
2 Pavimento rimosso con un martello demolitore

1. Eseguire i lavori di fresatura secondo un metodo certificato per i lavori a bassa esposizione (ad es. informativa DGUV 201-012). In caso di lavori a bassa esposizione è dimostrato che non si supera il valore limite stabilito per i posti di lavoro.
2. Per i lavori di fresatura bisogna impiegare una fresa con aspirazione e nebulizzazione d'acqua.
3. Se il pavimento viene levigato o lavorato con un martello demolitore o pneumatico, si disperde nell'aria una quantità notevole di fibre di amianto (fig. 2).
